## INFLUÊNCIA DO USO E OCUPAÇÃO DO SOLO NA QUALIDADE DA ÁGUA PARA FINS DE ABASTECIMENTO EM SÃO LUÍS/MA

## USE OF INFLUENCE AND SOIL OCCUPATION IN WATER QUALITY FOR CATERING PURPOSES IN SÃO LUÍS / MA

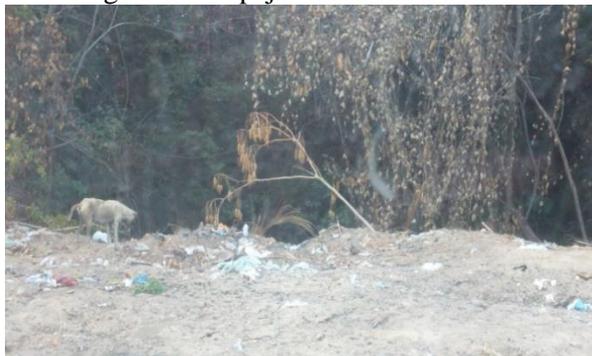
Figura 3: Despejo de resíduo sólido

Foi observado ao longo da pesquisa o despejo inadequado de resíduo sólido, no bairro Coroadinho, o mesmo encontra-se próximo ao manancial Mãe Izabel. Os impactos ambientais são provenientes da disposição final inadequada dos resíduos, tais atividades podem causar poluição do solo alterando as suas características físicas, químicas e biológicas. Essas atividades geram um problema de ordem estética e podendo ser um fator de ameaça à saúde pública. Pois se torna criadouros de vetores disseminadores de doenças, para evitar essas práticas é necessária uma destinação adequada desses resíduos. Os mesmos devem ser destinados em aterros sanitários. Na figura 3, é possível visualizar a disposição irregular de resíduo próximo aos corpos hídricos.

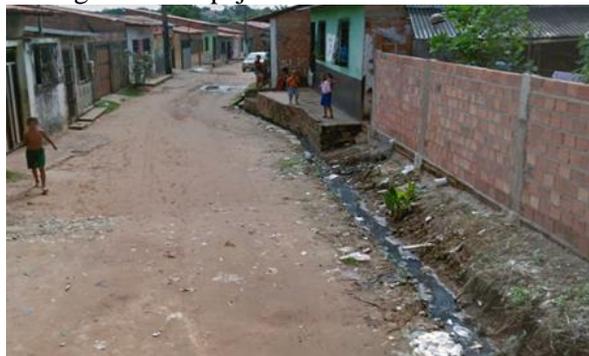
Figura 4: Despejo de efluentes domésticos

Foi verificado também nos bairros do entorno dos mananciais o despejo inadequado de efluente doméstico na rua (figura 4), tal prática é proveniente de bairros que surgem devido ao uso e ocupação desordenada. Os lançamentos desse efluente causam poluição das águas superficiais e subterrâneas além de contribuir para a proliferação de doenças sendo um risco à saúde pública. Uma das medidas preventivas é a implantação de uma rede de coleta de esgoto junto a uma estação de tratamento de esgoto (ETE), para atender aos bairros do em torno do manancial Mãe Izabel.

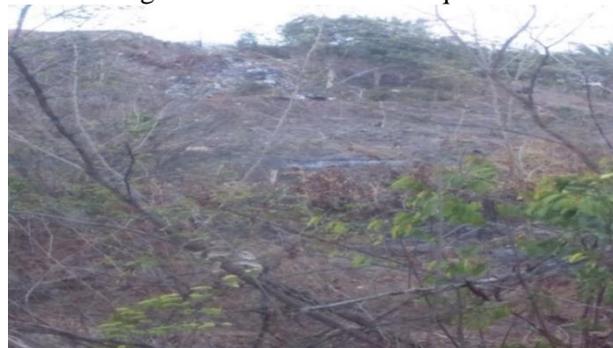
Figura 5: Desmatamento e queima

Outro impacto observado foi o desmatamento (figura 5), tais atividades aumentam o foco de queimadas e conseqüentemente causam a perda da biodiversidade, com a destruição das florestas e o habitat natural de muitas espécies, além da erosão, que são provenientes da retirada inadequada da vegetação, e que deixam a cobertura do solo desprotegida, sendo atingido pela ação dos agentes erosivos, como a água da chuva. A essas atividades humanas causam desertificação, perda dos nutrientes do solo e arenização. Em uma das visitas ao PEB, foi identificou-se a retirada excessiva da vegetação no trecho entre o Manancial Mãe Izabel e a barragem do Batatã, onde, surgiu uma erosão de grade proporção (figura 6). Uma das medidas a serem tomadas para evitar esse impacto é a fiscalização por meio dos órgãos responsáveis, dessa forma impedindo o avanço das ocupações.

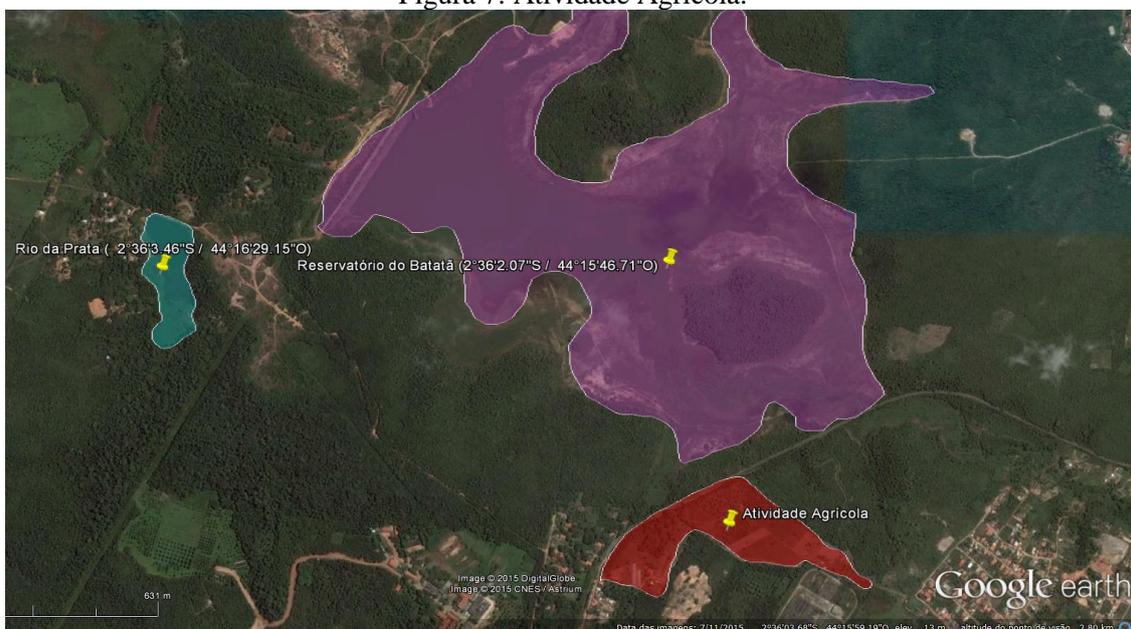
Figura 7: Atividade Agrícola.

As instalações de sucessivas culturas agrícolas causam infertilidade no solo e contaminação, uma vez que, as plantas absorvem os elementos contidos nos agrotóxicos. Desta forma os fertilizantes podem ser considerados contaminantes por causarem o desvio da composição normal do meio ambiente e por conter metais pesados. De acordo com a foto a baixo é possível observar que existe uma produção agrícola muito próximo à barragem do Batatã.

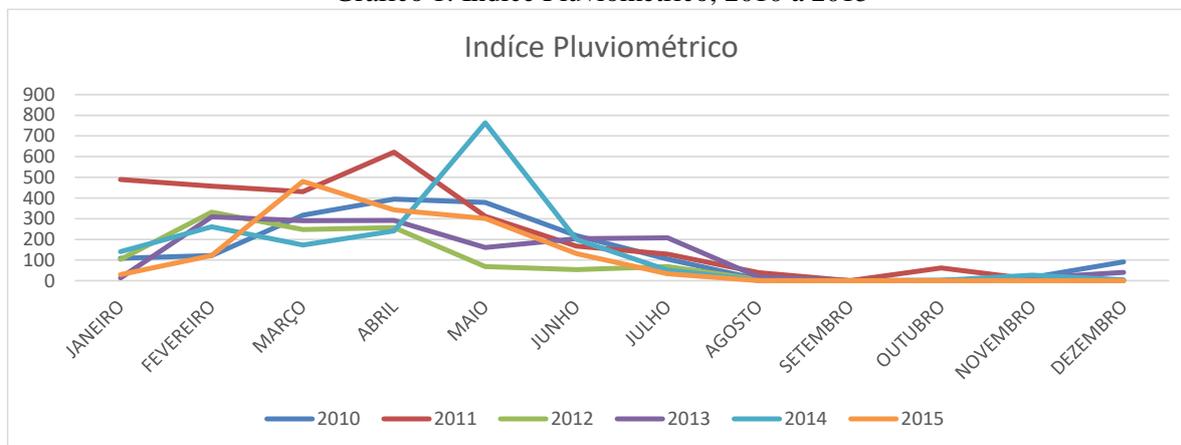
Gráfico 1: Índice Pluviométrico, 2010 a 2015

Para complementar a análise dos parâmetros estudados, no gráfico 1 é apresentado o índice pluviométrico da cidade de São Luís/MA, no período de 2010 à 2015. Cabe citar que alguns gráficos estão incompletos, por conta da ausência de dados junto à CAEMA, onde a mesma alega que são falhas de medição.

O material em suspensão, geralmente presentes nas águas superficiais, gera a cor aparente, que é resultado da reflexão e dispersão da luz nas partículas em suspensão. Os indicadores para o surgimento da cor aparente é normalmente devido a ácidos húmicos e tanino, originados da decomposição orgânica. Os compostos orgânicos naturais nas águas são oriundos da degradação de plantas e animais que são denominados de substâncias húmicas. A resolução Conama 357/05 estabelece como padrões toleráveis para a cor aparente de 75mg Pt/l. De acordo com o gráfico 2 a cor está acima do padrão legal. É possível analisar que, a cor aparente tem grande influência devido aos períodos chuvosos como mostra o gráfico 1 de pluviometria.

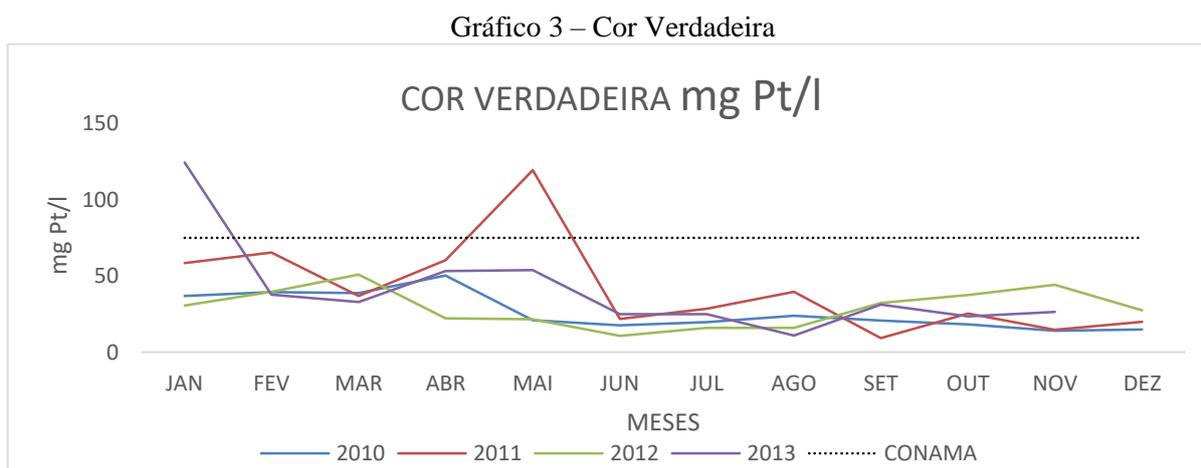
Removida a turbidez, o resíduo que se mede é a cor verdadeira, devido a partículas coloidais carregadas negativamente, onde, em alguns casos a cor é extremamente elevada. A remoção dessas partículas pode ser feita através de processos de oxidação química. Segundo a CONAMA 357/05

estabelece como padrão para a cor verdadeira é de 75 mg Pt/ L, ao contrário do gráfico 02, a cor verdadeira ultrapassou os limites exigidos apenas no mês de Maio de 2011 e Janeiro de 2013.

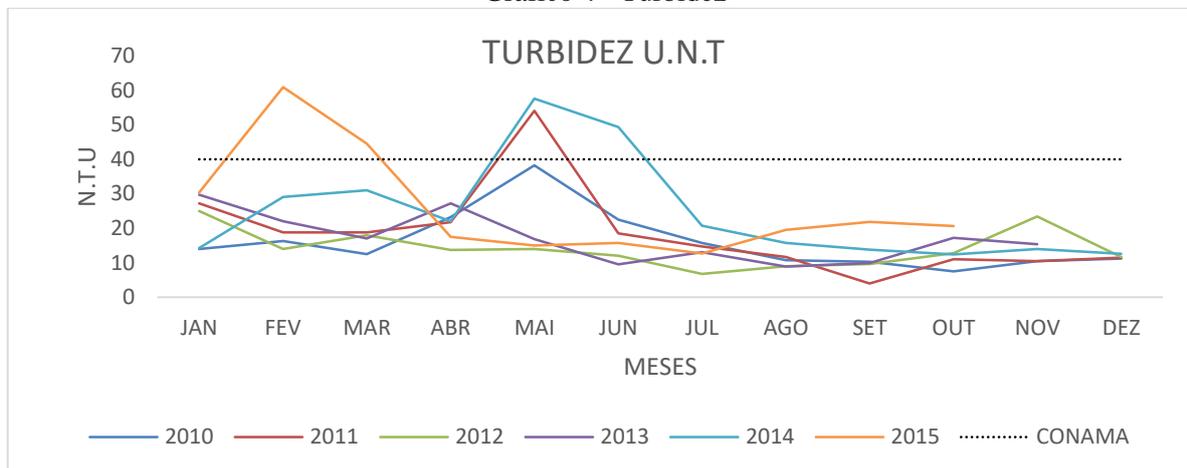
Gráfico 4 - Turbidez

A turbidez é uma característica da água devido à presença de partículas suspensas com tamanho variando desde a suspensão grosseira ao colóide, dependendo do grau de turbulência. A presença dessas partículas provoca a dispersão e a absorção da luz, dando a água uma aparência nebulosa, esteticamente indesejável e potencialmente perigosa. As principais causas para ocasionar a turbidez são erosões nos solos, que em época de chuva as águas pluviais trazem uma quantidade significativa de material sólido para os corpos d'água além disso, a alta turbidez também afeta a preservação dos organismos aquáticos. De acordo com a resolução Conama 357/05 os padrões para a turbidez é de 40 a 100 U.N.T. Podemos analisar no gráfico 4 que os valores de turbidez estiveram mais elevados nos meses de maio de 2010, maio de 2011 e maio de 2014 e fevereiro de 2015.

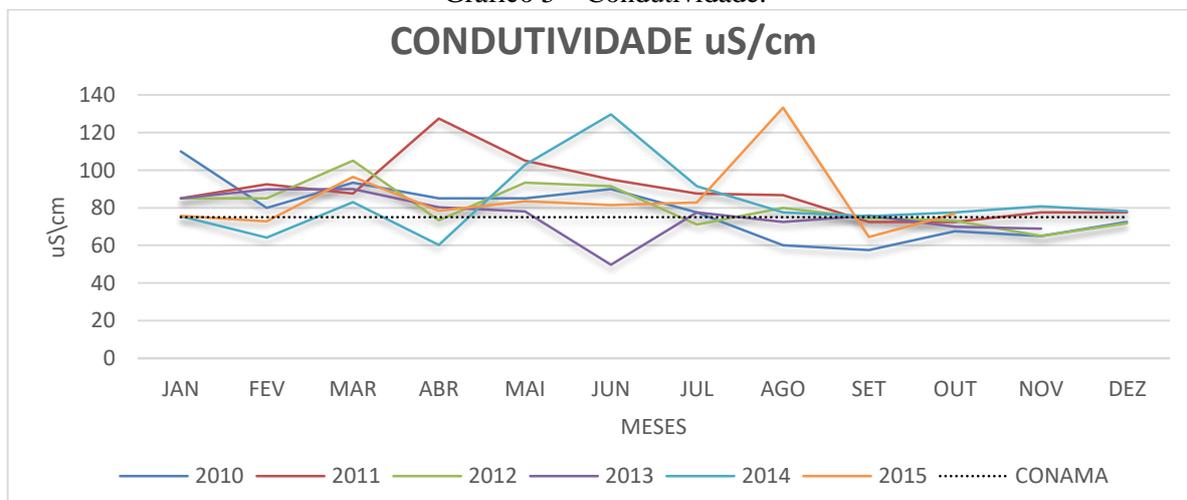
Gráfico 5 – Condutividade.

A condutividade elétrica está relacionada à concentração de resíduo sólido no corpo hídrico, geralmente a condutividade elétrica de águas doces naturais de classe II está nos limites estabelecidos pela CONAMA 357/05 onde a condutividade elétrica vai de 75 até 100 Us/cm. Sendo que valores superiores a estes podem ser um indicador de poluição ambiental. O gráfico 5 nos mostra que houve alteração nos anos de 2010, 2011, 2012, 2014 e 2015. Essas alterações em sua maioria aconteceram nos períodos de chuva, porém a última elevação foi marcada no ano de 2015 no mês de agosto que não é um período chuvoso. Esses índices elevados de condutividade marcados no gráfico 5 podem estar diretamente ligados à concentração de sólido dissolvido no corpo hídrico.

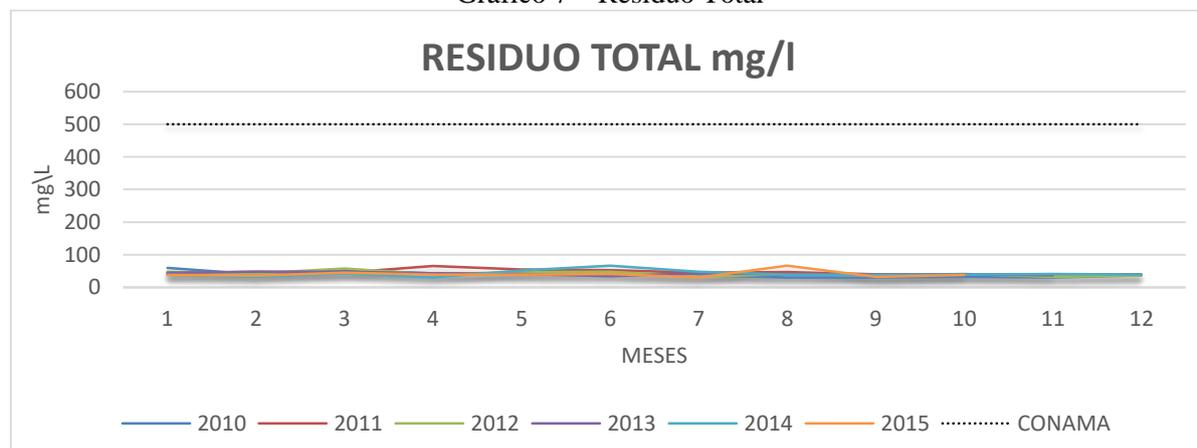
Gráfico 7 – Resíduo Total

Os sólidos em suspensos provocam a turbidez da água gerando problemas estéticos e prejudicando a atividade fotossintética. Para o recurso hídrico, os sólidos podem causar danos aos peixes e à vida aquática. Os mesmos podem se sedimentar nos leitos dos rios destruindo organismos que fornecem alimentos, os sólidos retêm bactérias e resíduos orgânicos no fundo dos rios provocando decomposição anaeróbica. Os resíduos sólidos têm influência da turbidez, a resolução CONAMA 357/05 estabelece o limite de 500 mg/L, é possível analisar por meio do gráfico 7, que os sólidos presentes no manancial Mãe Izabel estão atendendo os padrões legais.

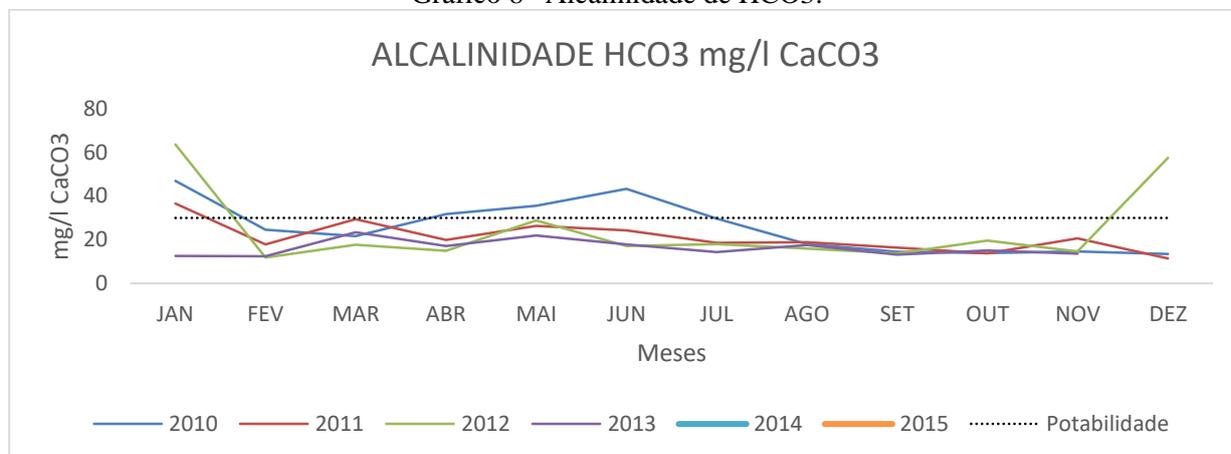
Gráfico 8– Alcalinidade de HCO<sub>3</sub>.

A alcalinidade pode ser entendida como a capacidade da água em neutralizar ácidos, e a acidez, como a de neutralizar bases. Verifica-se que, na maioria dos ambientes aquáticos a alcalinidade é devida exclusivamente à presença de bicarbonatos. Valores elevados de alcalinidade estão associados a processos de decomposição de matéria orgânica e a alta taxa respiratória de microrganismos, a maioria das águas naturais apresentam valores de alcalinidade na faixa de 30 a 500 mg/L de CaCO<sub>3</sub>, sendo esta a unidade usada para a expressão desse parâmetro. Valores inferiores a 30 mg/l apresentam baixa capacidade de tamponamento e, desta forma, ficam susceptíveis às mudanças no pH. Portanto apresentando pH baixos. De acordo com o gráfico 8, é possível analisar que, apenas nos meses de Janeiro de 2010, 2011 e 2012, Abril, Maio, Junho e Julho de 2010 e Dezembro de 2012 conseguiram atender aos padrões para água doce de classe II.

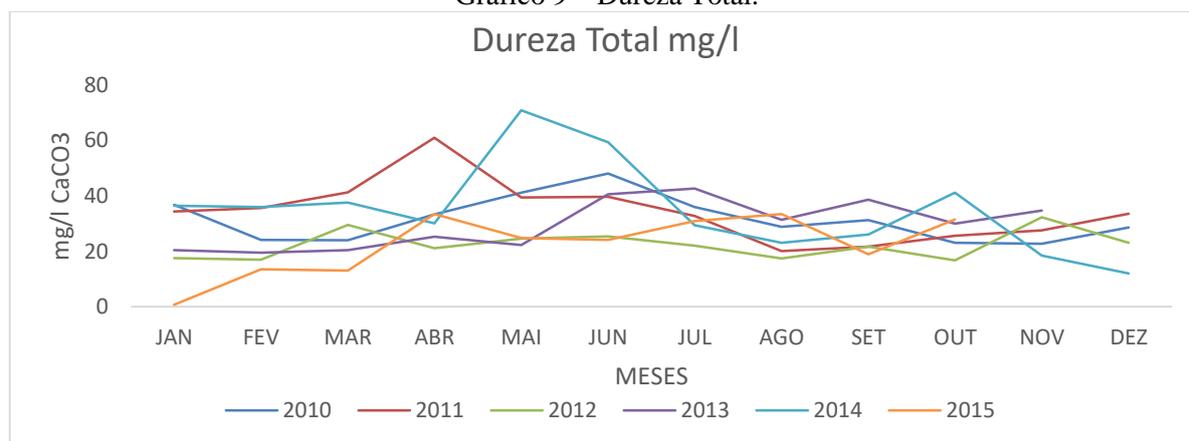
Gráfico 9 – Dureza Total.

A dureza total pode ser definida como a concentração de cátions multivalentes em solução na água tais como: cálcio, magnésio e ferro. A sua origem em cursos hídricos pode ser de fontes naturais tais como a dissolução de rochas ou antropogênicas como efluentes domésticos e industriais. Podemos

classificar a água em: mole ou branda (teores <50mg/L) dureza moderada (teores entre 50 a 150 mg/L) dura (teores entre 150 a 300 mg/L) e muito dura com teores maiores que 300 mg/L). O gráfico 9 mostra que os valores obtidos no manancial Mãe Izabel variam entre 0,76 a 70,80 desta forma sendo classificada como água mole ou branda.

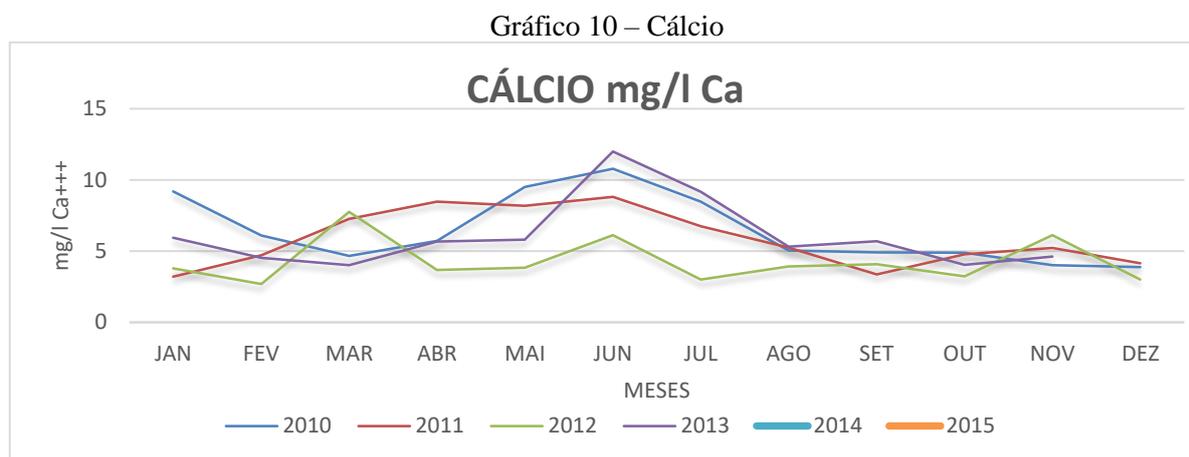
O cálcio é um dos parâmetros ideais para controlar o pH, em elevadas concentrações pode reduzir a vazão da tubulação. A CONAMA 357/05 não estabelece limites padrões para o cálcio. De acordo com o gráfico 10 é possível analisar a variação do cálcio entre 3,01 e 11,98 mg/ L Ca.

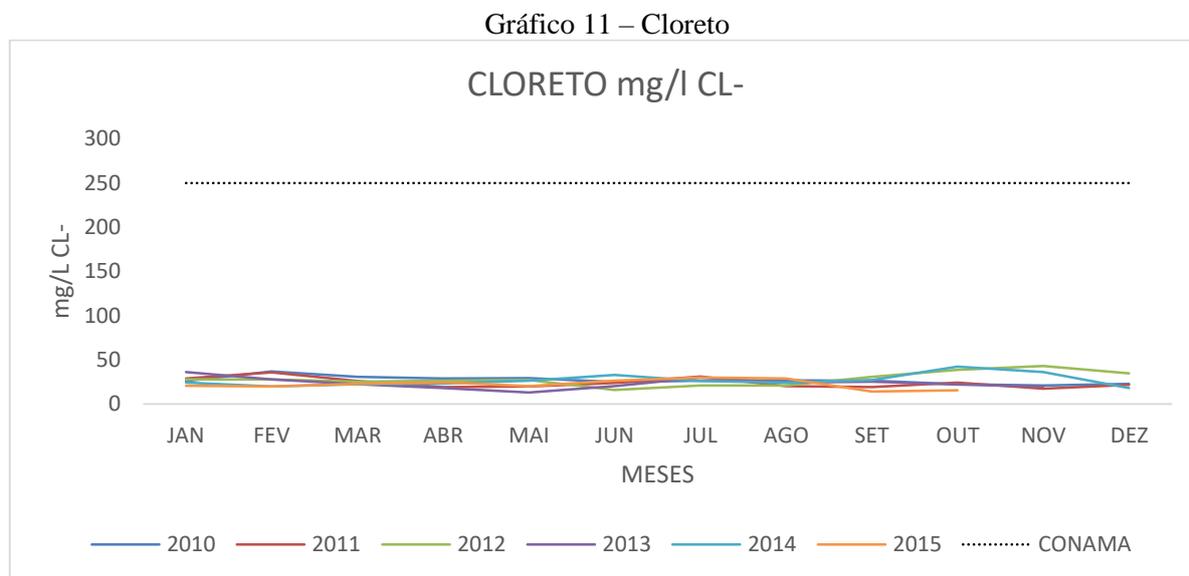
Para as águas de abastecimento público constitui-se em padrão 250 mg/L, segundo a resolução Conama 357/05, Da mesma forma que o sulfato, sabe-se que o cloreto também interfere no tratamento anaeróbio de efluentes industriais. O cloreto provoca corrosão em estruturas hidráulicas,

Interferem na determinação da DQO. Como também apresentam influência nas características dos ecossistemas aquáticos naturais, por provocar alterações na pressão osmótica em células de microrganismos.

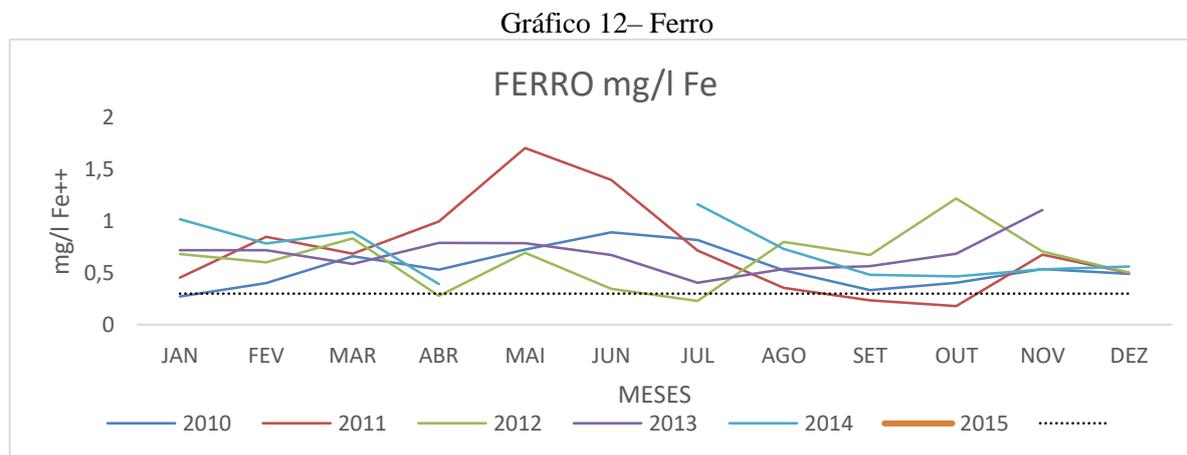
Conforme a resolução Conama 357/05 as concentrações de ferro em corpo hídrico não devem superar 0,3 mg/L Fe. De acordo com o gráfico 12 em sua maioria as concentrações estão acima das estabelecidas. Desta forma apresentando níveis mais elevados nos períodos de chuva. Essa concentração se deve a uma camada de aproximadamente 80 cm de óxido de ferro, que está presente no entorno do reservatório, segundo uma pesquisa realizada pela companhia de saneamento ambiental do maranhão (CAEMA).

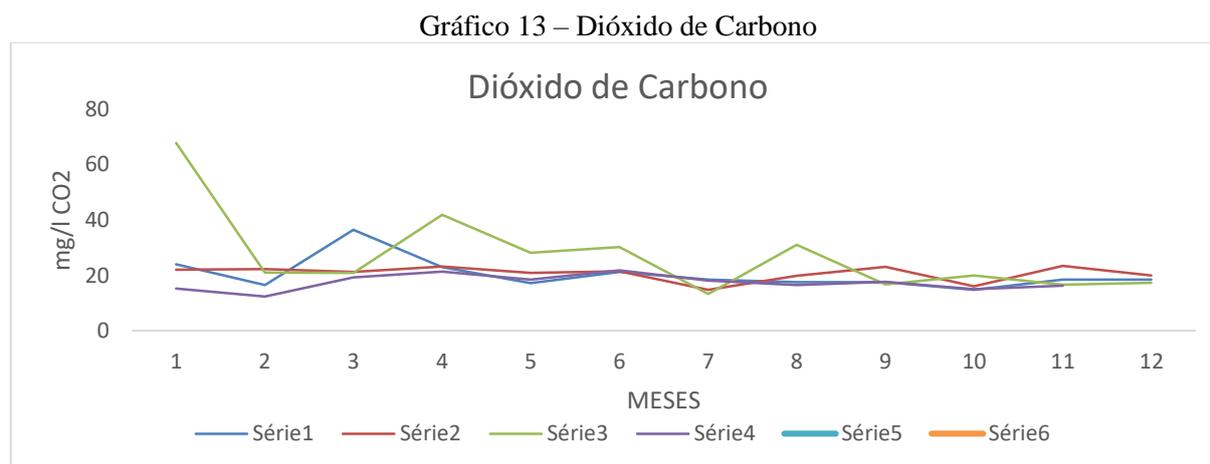
O dióxido de carbono em águas doce origina-se da matéria viva e também é componente de vários efluentes e resíduos, sua importância ambiental deve-se ao fato de servir como fonte de energia para bactérias e algas. Em concentração elevada torna-se tóxica, além de causar problemas estéticos no corpo hídrico, o dióxido de carbono não tem padrões estabelecidos.

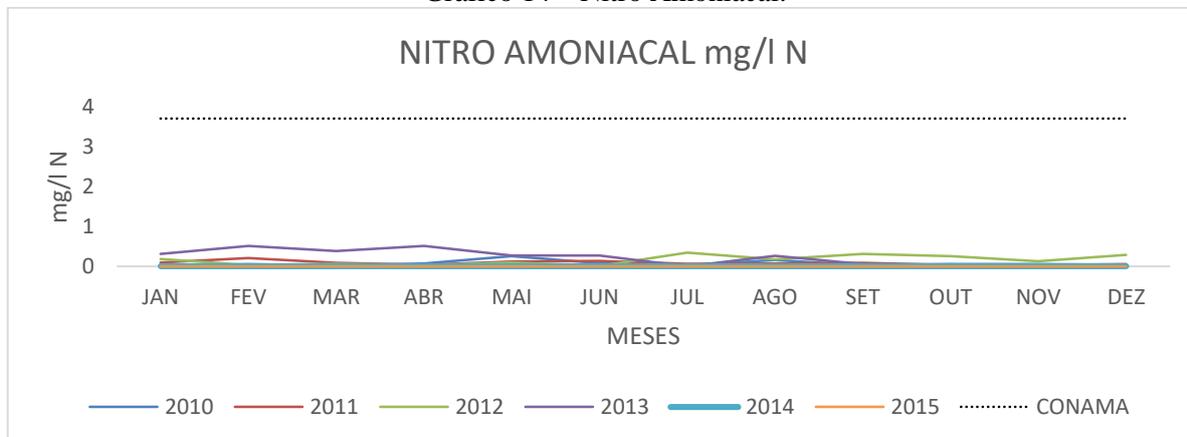
Gráfico 14 – Nitro Amoniacal.

Pela resolução CONAMA 357/05 o nitrogênio amoniacal é padrão de classificação das águas naturais e de emissão de esgotos. A amônia é um tóxico bastante restritivo à vida dos peixes, sendo que muitas espécies não suportam concentrações acima de 5 mg/l N. A amônia pode provocar consumo de oxigênio dissolvido nas águas naturais, ao ser oxidada biologicamente a chamada DBO. Por esse motivo a concentração de nitrogênio amoniacal é um importante parâmetro de classificação das águas naturais. Conforme mostra o gráfico 14 o manancial está atendendo os padrões conforme estabelece a resolução, onde o padrão amoniacal é de 3,7mg/L N, para pH ≤ 7,5.

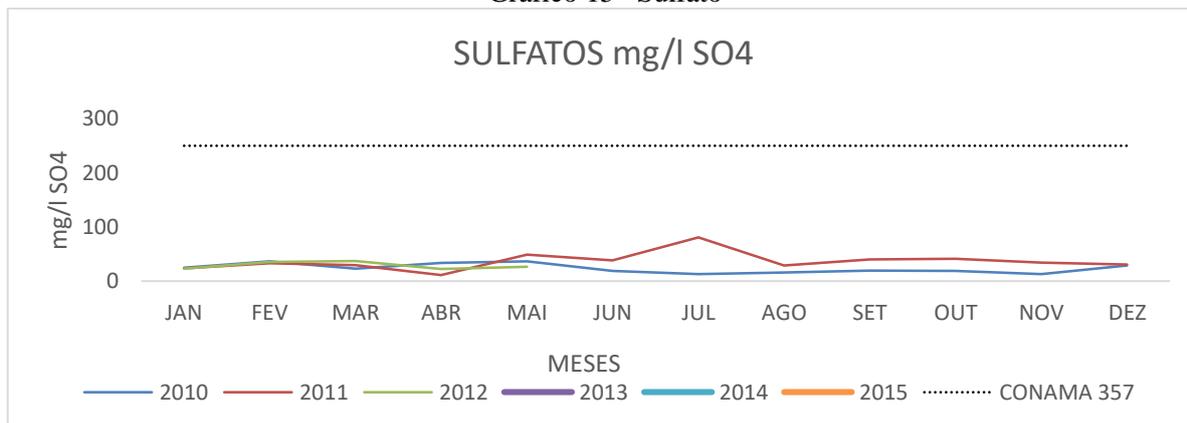
Gráfico 15– Sulfato

O sulfato é um dos íons mais abundantes na natureza, as suas principais fontes podem ser naturais como a dissolução de rochas e pela oxidação de sulfeto, ou pelas fontes antrópicas devido às descargas de esgoto doméstico e efluentes industriais. Nas redes de esgoto em trechos de baixa declividade onde ocorre o depósito da material orgânico, o sulfato pode se transforma em sulfeto ocasionando a exalação de gás sulfídrico, dos quais podem resultar em problemas como corrosão e odor. A resolução CONAMA 357/05 estabelece como padrões para o sulfato 250 mg/L SO<sup>4</sup>, o gráfico 15 mostra que o manancial Mãe Izabel está dentro dos limites toleráveis.

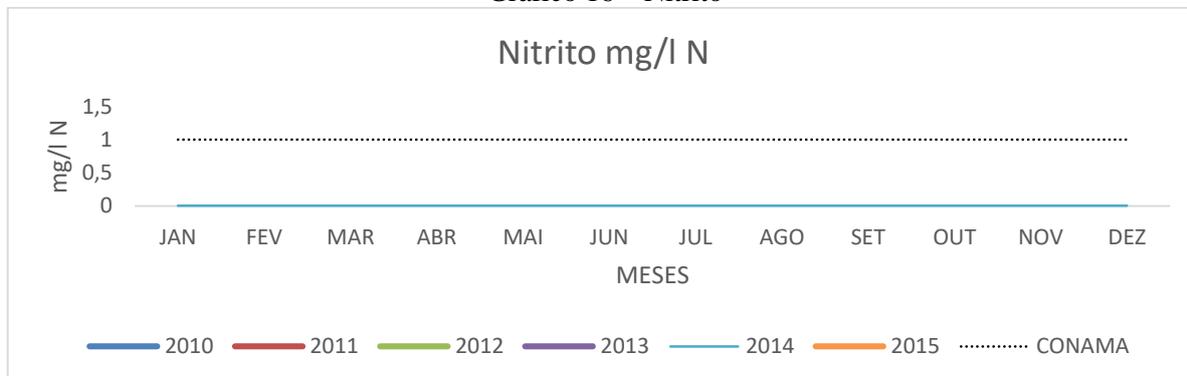
Gráfico 16 – Nitrito

O nitrogênio pode ser encontrado nas águas nas formas orgânica, amoniacal, nitrito e nitrato. De acordo com a CONAMA 357/05 os limites toleráveis de nitrito em um corpo hídrico é de 1,0 mg/L N, é possível analisar no gráfico 16 que o nitrito do manancial Mãe Izabel está atendendo os padrões da resolução.

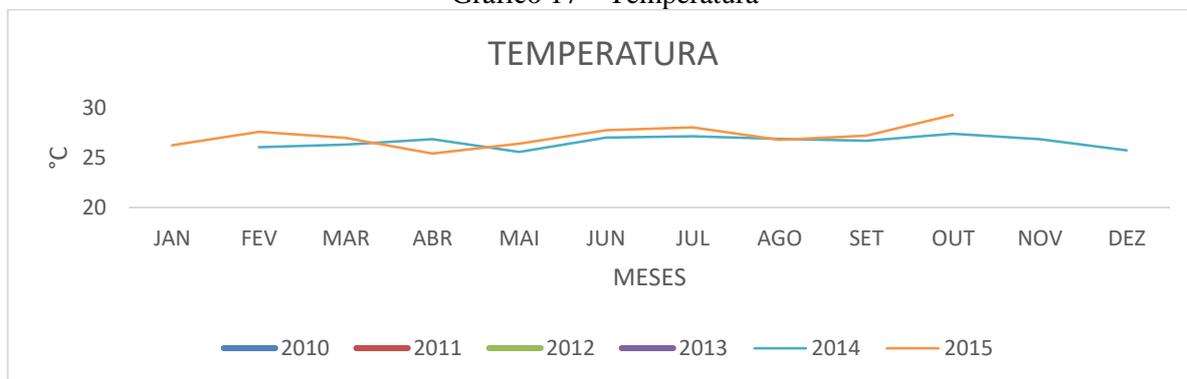
Gráfico 17 – Temperatura

A variação de temperatura não foi maior que 5°C, portanto não havendo nem um efeito tóxico de algumas substâncias que podem reduzir o tempo de sobrevivência de algumas espécies de seres vivos. Observa-se que a variação da temperatura mínima foi no mês de Abril 25,4°C e a máxima no mês de outubro de 29°C. A resolução CONAMA 357/05 não estabelece limites para o parâmetro.
