DIAGNÓSTICO AMBIENTAL PARA UM PLANEJAMENTO AMBIENTAL AO ARROIO FEITORIA - IVOTI/RS

ENVIRONMENTAL DIAGNOSTIC FOR AN ENVIRONMENTAL PLANNING TO THE FEITORIA STREAM - IVOTI/RS

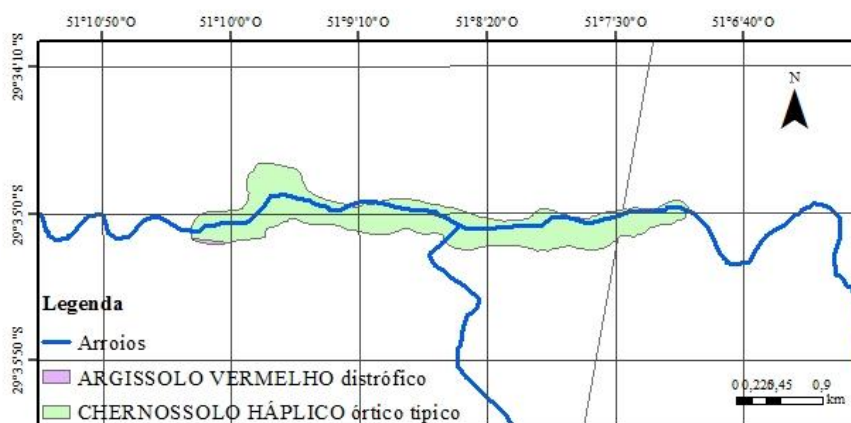
Figura 2 – Mapeamento pedológico da área.

De acordo com o mapeamento pedológico (figura 5) na área em questão o solo predominante é o Chernossolo Háplico órtico típico e uma pequena área de Argissolo Vermelho distrófico.

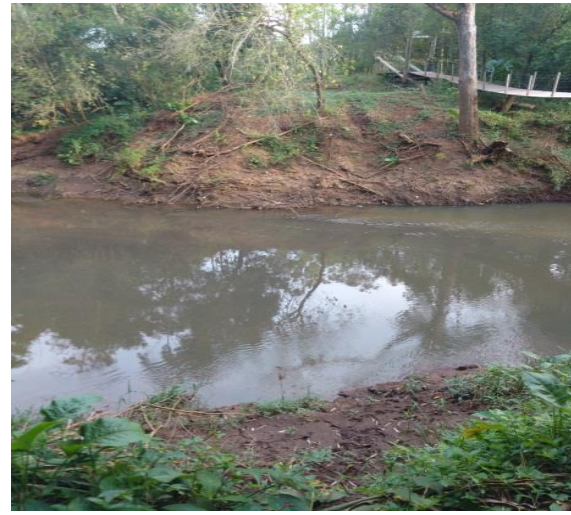
Figura 6 – Área sem mata ciliar e com erosão.

A partir dos 300 metros iniciais, em um trecho aproximado de 2,5 km, a área é destinada a atividades rurais. As pastagens, a agricultura familiar (Figura 9), as áreas de cultivo de eucalipto (figura 10) e as áreas de criação de bovinos (figura 11) se misturam e intercalam com a vegetação natural. Em alguns pontos não há presença de mata ciliar, com ocorrência de erosão (figura 12) ou o plantio próximo às margens do Arroio Feitoria (figura 13). Algumas atividades, como um CTG (figura 14) e um camping estão instaladas neste trecho.

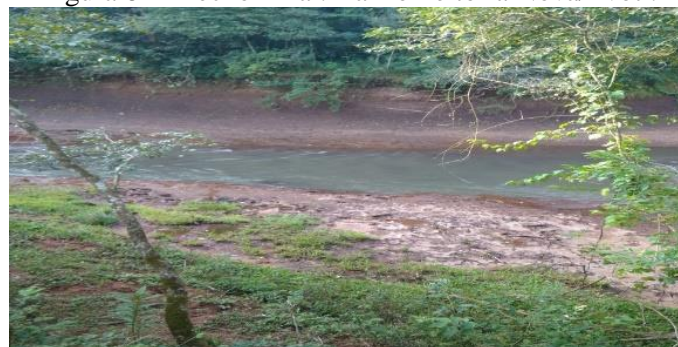
Figura 8 – Trecho Final: Bairro Feitoria Nova/ Ivoti.

Ao sair desta área, o zoneamento do município não define as atividades que podem ser desenvolvidas. Portanto as atividades presentes neste trecho são áreas industriais, áreas de cultivo de eucaliptos e criação de bovinos. As indústrias localizadas neste trecho são curtumes, onde as áreas se intercalam com o cultivo de eucaliptos e a vegetação nativa. No ponto final do trecho (figura 15) tem uma área de criação bovina às margens do arroio Feitoria.
