11º SIMPÓSIO  
INTERNACIONAL  
DE QUALIDADE  
AMBIENTAL

## AVALIAÇÃO DA QUALIDADE DA ÁGUA SUBTERRÂNEA CONSUMIDA NO MUNICÍPIO DE JAGUARÃO – RS

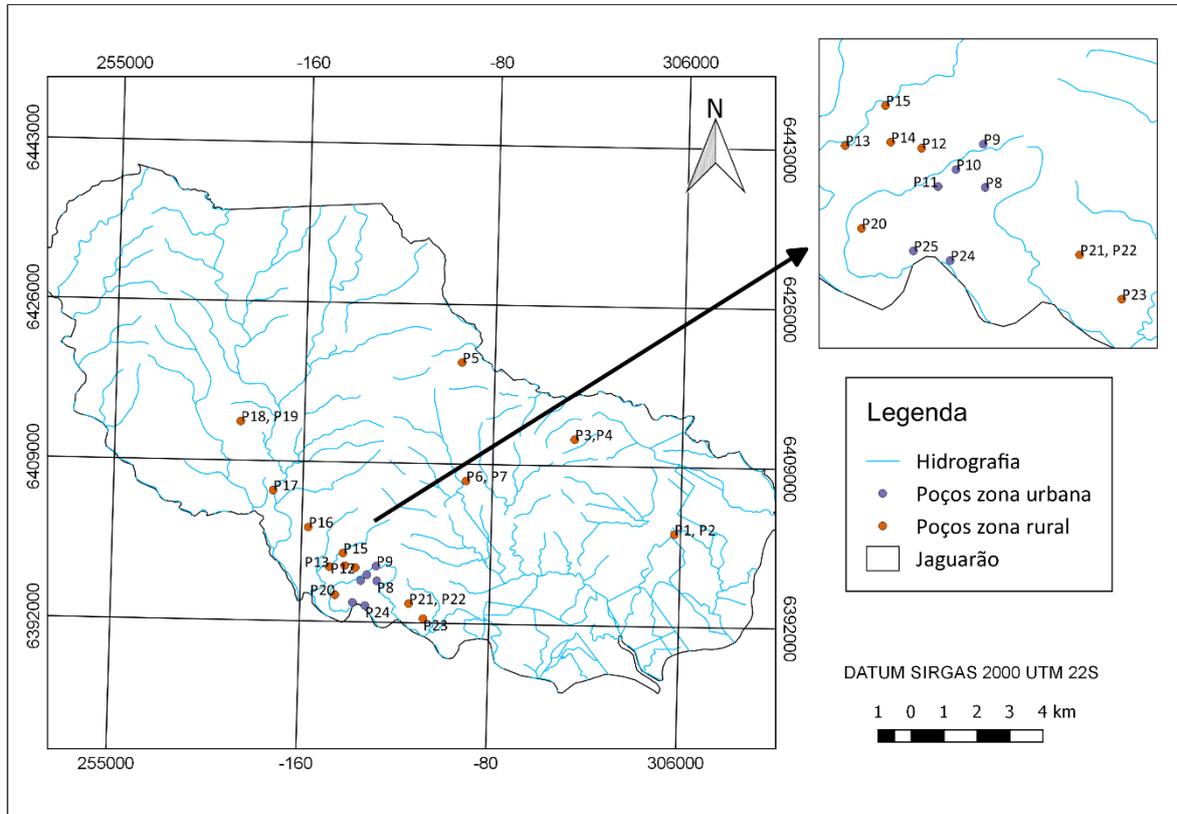
A Figura 2 apresenta a área de estudo contando com 20 locais distribuídos ao longo da zona urbana e zona rural do município de Jaguarão nos quais foi identificada a presença de poços utilizados para consumo humano ou animal. A rede amostral conta com 25 poços, devido ao fato de que em alguns locais foi identificada a presença de mais de um poço. Destes, 19 estão localizados na zona rural e 6 na zona urbana.

Figura 2: Localização dos locais que possuem poços de captação de água subterrânea.

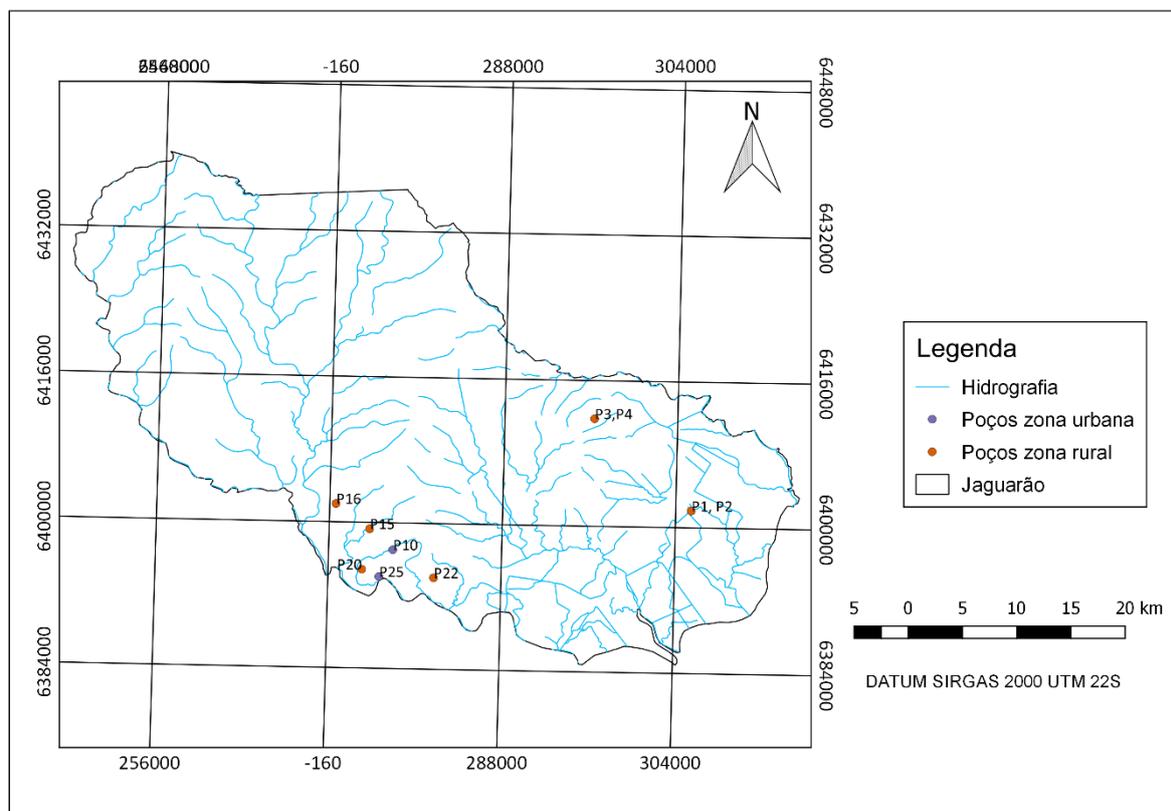
A Figura 3 apresenta a distribuição dos pontos nos quais foi realizada a amostragem e água e posterior determinação de sua qualidade física, química e microbiológica.

Figura 3: Mapa com os poços analisados.

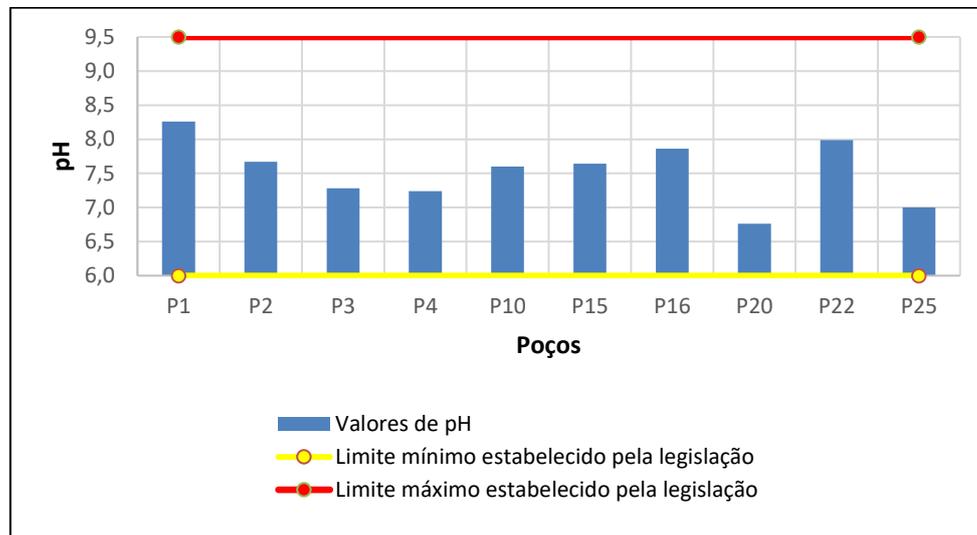
Os valores de pH das águas subterrâneas (Figura 4) apresentaram-se dentro dos limites exigidos na legislação vigente. Não foi observado nenhum valor discrepante que fosse indicativo de alguma característica diferente ou inapropriada aos usos.

Figura 4: Variações de pH na água subterrânea no município de Jaguarão - RS.

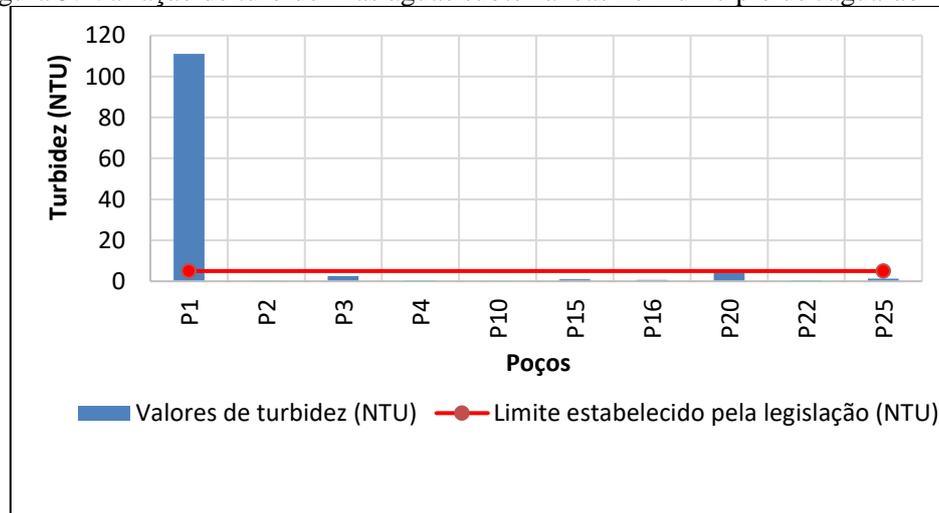
O parâmetro de turbidez (Figura 5) apresentou valores dentro do limite indicado pela legislação para grande parte das águas subterrâneas avaliadas. Porém, apresentaram grandes variações, com valores próximos do limite máximo e próximo a zero. A turbidez no poço P1 foi altamente elevada, podendo estar associada à possíveis infiltrações devido a este poço estar localizado próximo a um canal de drenagem agrícola.

Figura 5: Variação de turbidez nas águas subterrâneas no município de Jaguarão - RS.

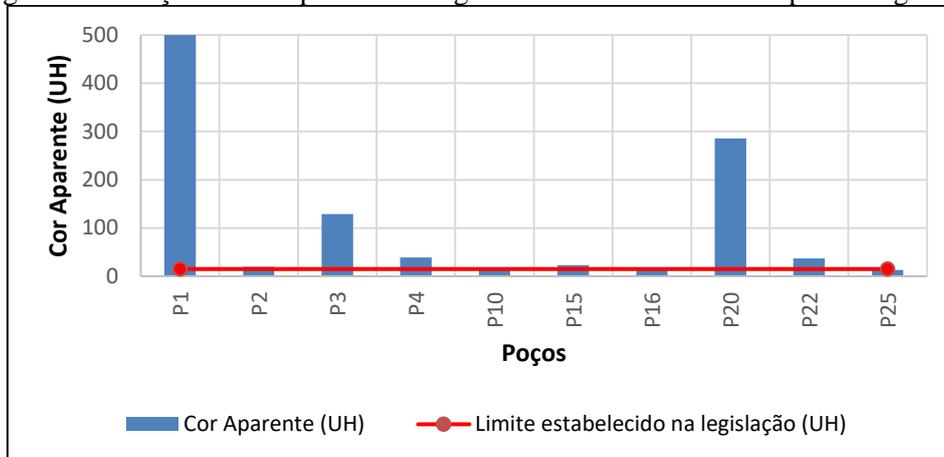
A cor aparente (Figura 6) foi observada dentro dos parâmetros exigidos pela legislação em apenas dois poços. Através desses valores, pode-se inferir que a cor aparente da água subterrânea do município varia consideravelmente ao longo das regiões avaliadas. Os altos teores podem estar associados litologia local ou à microbiota do solo. Em alguns desses poços, os valores de manganês também se apresentaram maiores do que o limite máximo exigido, podendo ser um indicativo da inter-relação desses altos valores.

Figura 6: Variação de cor aparente nas águas subterrâneas do município de Jaguarão - RS.

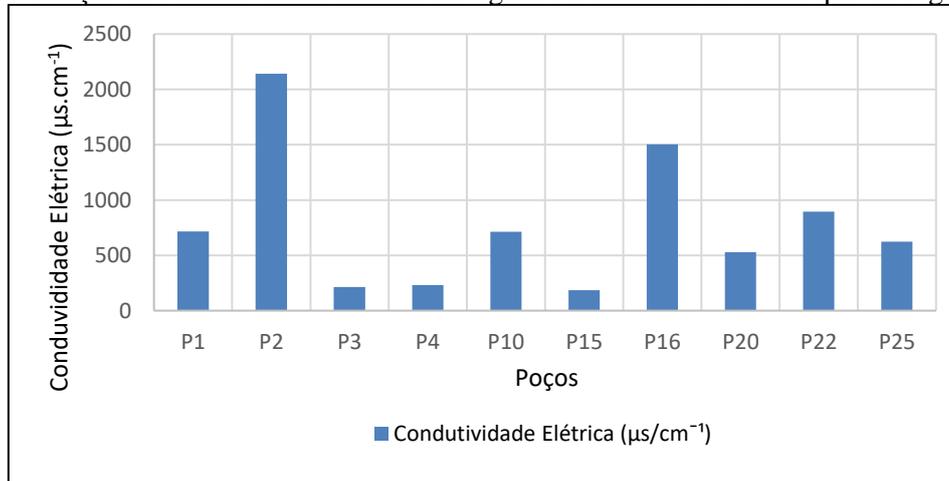
A condutividade elétrica (Figura 7) variou significativamente nas amostras de águas subterrâneas provenientes dos poços avaliados, o que indica a presença de diferentes compostos iônicos ou catiônicos na água, provavelmente associados à diferentes entradas antrópicas ou solos com características distintas. O poço P2 apresentou uma condutividade elétrica excessivamente elevada, o que está intimamente relacionado com os elevados teores de cloreto e salinidade presentes no mesmo, os quais são apresentados a seguir.

Figura 7: Variação de condutividade elétrica nas águas subterrâneas do município de Jaguarão - RS.

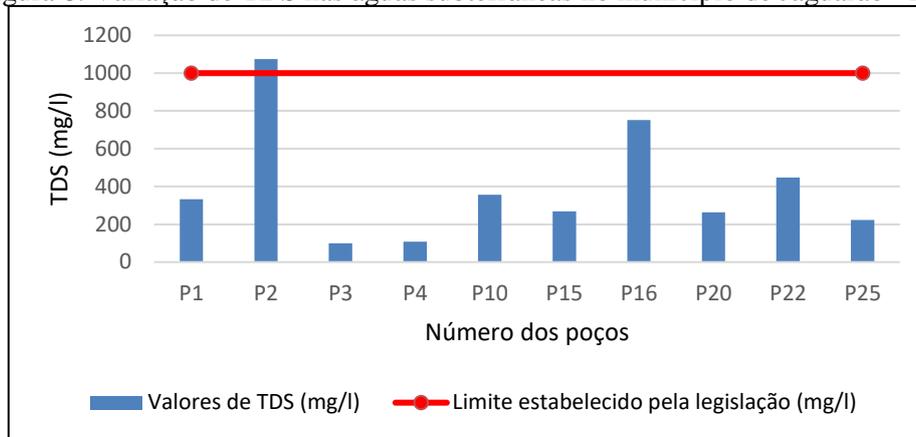
Os teores de sólidos totais dissolvidos (Figura 8) encontraram-se dentro dos limites estabelecidos na legislação, exceto para a amostra proveniente do poço P2, que possui valores elevados. Tal índice está correlacionado com os altos valores de condutividade elétrica, salinidade e manganês.

Figura 8: Variação de TDS nas águas subterrâneas no município de Jaguarão - RS.

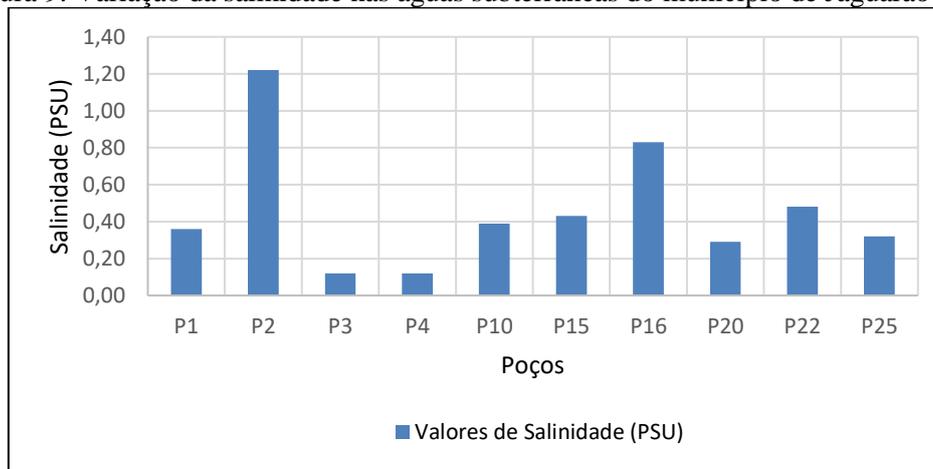
A salinidade das águas subterrâneas (Figura 9) não possui significativa variação, o que indica que a composição de sais presente nos aquíferos são semelhantes, excetuando o poço P2, que possui alto valor de salinidade, o que pode estar relacionado com os altos teores dos demais parâmetros citados anteriormente.

Figura 9: Variação da salinidade nas águas subterrâneas do município de Jaguarão - RS.

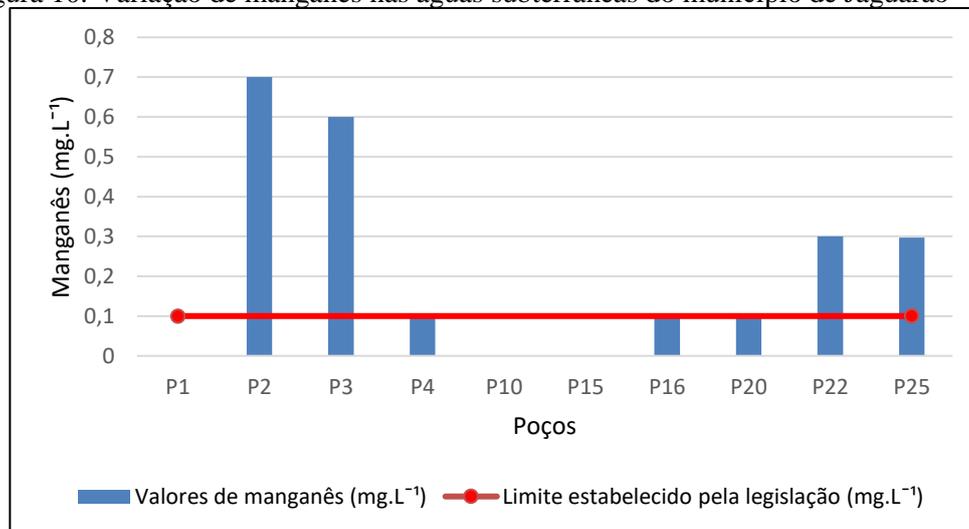
Os teores de manganês (Figura 10) apresentaram-se fora dos limites estabelecidos pela legislação vigente em quatro pontos, em outros três está muito próxima ao limite máximo estabelecido na legislação, e em dois é inexistente. Esse resultado indica que existe variações desse elemento ao longo das águas subterrâneas do município, podendo esta ser uma condição natural ou associada a alguma entrada antrópica diferenciada.

Figura 10: Variação de manganês nas águas subterrâneas do município de Jaguarão - RS.

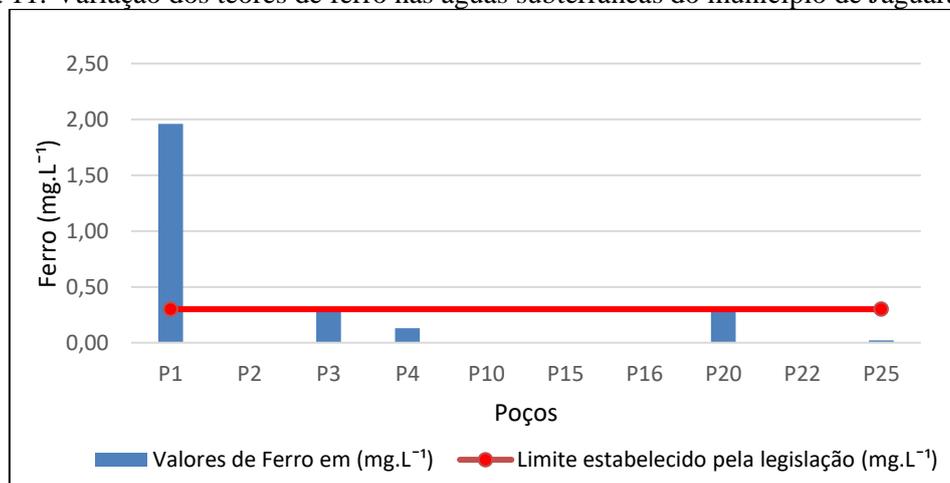
Os teores de ferro (Figura 11) apresentaram-se dentro do limite permitido pela legislação, o que indica que não há interferência desse metal na qualidade da água da região por fonte natural ou antrópica. Apenas a água do poço P1 apresentou altos valores, o que pode estar associada a interferência do canal de drenagem agrícola situado próximo ao poço. Também pode estar relacionado à características do solo local.

Figura 11: Variação dos teores de ferro nas águas subterrâneas do município de Jaguarão - RS.

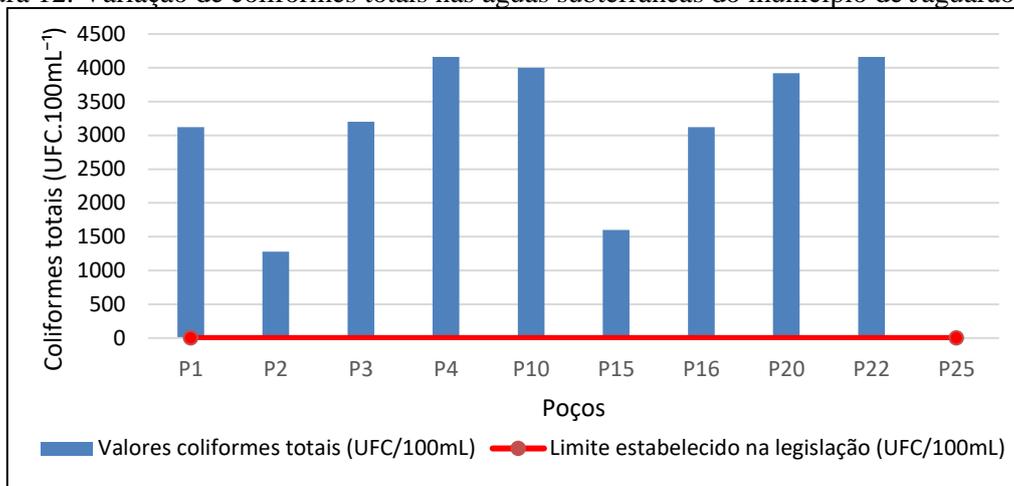
Os coliformes totais (Figura 12) apresentaram valores elevados quase em todas as amostras, o que é um indicativo da possibilidade de existir microrganismos patogênicos, os quais deveriam estar ausentes na água utilizada para consumo humano. Tais valores indicam que as águas subterrâneas do município de Jaguarão possuem uma grande probabilidade de estarem veiculando algum tipo de doença.

Figura 12: Variação de coliformes totais nas águas subterrâneas do município de Jaguarão - RS.

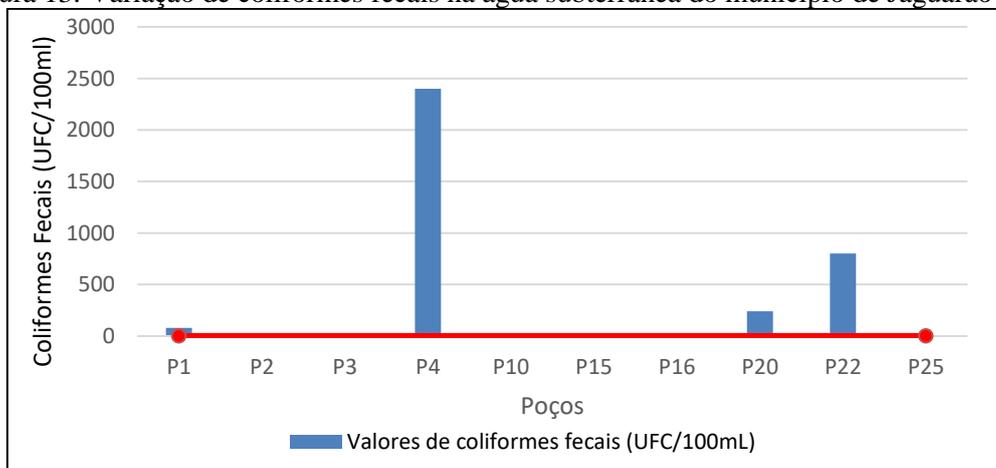
Já os coliformes fecais (Figura 13) foram insatisfatórios em apenas nos poços P4, P20 e P25. Tais valores podem indicar a presença de contaminação fecal em pontos isolados, podendo estar associada a presença de microrganismos patogênicos de animais de sangue quente. Essas entradas antrópicas podem estar relacionadas à técnicas construtivas equivocadas ou a presença de animais no entorno do ponto de captação, que se depositarem suas fezes próximas ao local, podem promover a lixiviação dos microrganismos até a água subterrânea.

Figura 13: Variação de coliformes fecais na água subterrânea do município de Jaguarão - RS.

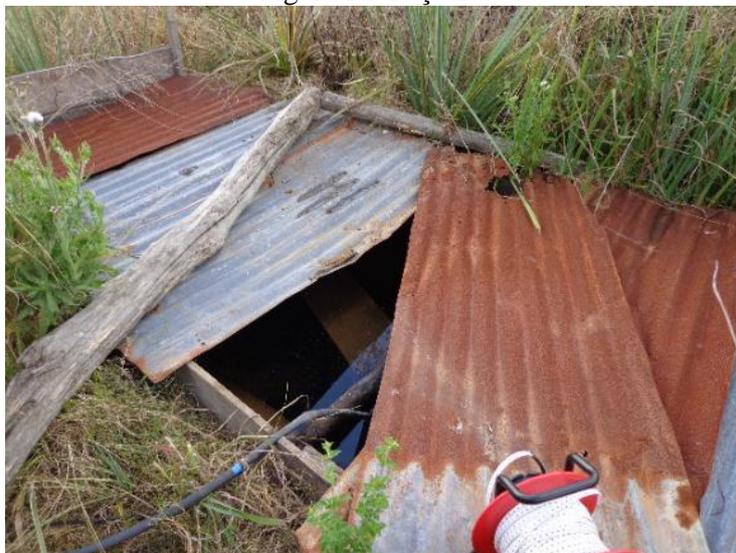
Figura 14: Poço P3.

O poço P3 (Figura 14), é um exemplo dessa problemática observada ao longo da rede amostral. Esse poço encontra-se bombeando, e sua água é utilizada para abastecimento doméstico, dessedentação animal e consumo humano. Ele encontra-se em condições inadequadas de fechamento, e

está situado junto a um cultivo agrícola. Como pode ser observado na figura, a água da chuva ou da irrigação de culturas pode ser lixiviada até o ponto, podendo carrear compostos químicos, defensivos agrícolas, fezes de animais, entre outras fontes antrópicas de alteração da qualidade da água.

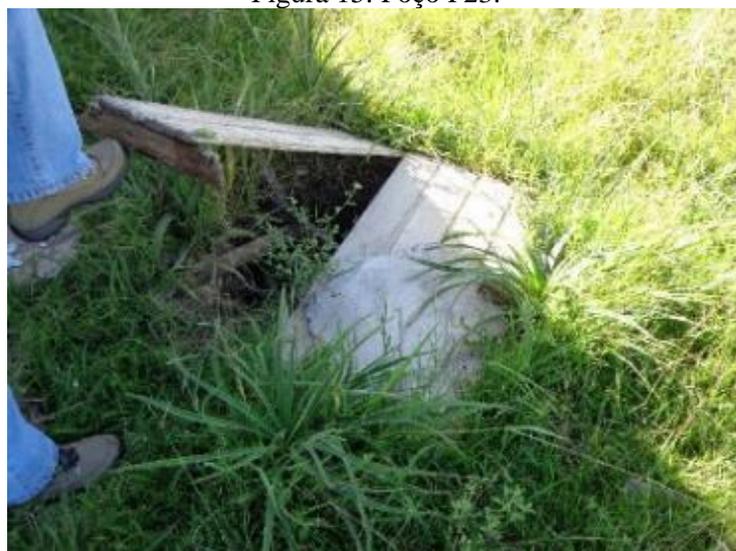
Figura 15: Poço P23.

Outro ponto bastante alarmante, foi o poço P23 (figura 15), que se encontrava abandonado. Esse poço estava localizado em um centro comunitário abandonado, e de acordo com as ruínas encontradas no local, estava muito próximo ao banheiro do local. Suas condições de fechamento estavam precárias, sendo tampado apenas com uma tampa em madeira, que pode ser facilmente aberta. Apesar do poço não estar sendo utilizado para abastecimento, próximo a ele analisamos o poço P22, que de acordo com os parâmetros analisados, não possui água própria para abastecimento humano. Isso pode se dar pelo fato de ambos poços estarem localizados no mesmo lençol freático, e o poço P23 pode estar alterando a qualidade da água fornecida no P22, já que este apresentou melhores condições estruturais.
