## QUALIDADE DA ÁGUA CONSUMIDA EM ESCOLAS MUNICIPAIS DA ÁREA RURAL DE CERRITO ALEGRE, PELOTAS/RS

Dessa forma este trabalho tem como objetivo, avaliar a qualidade da água consumida por alunos de duas escolas da área rural de Cerrito Alegre, 3º distrito do município de Pelotas, RS.

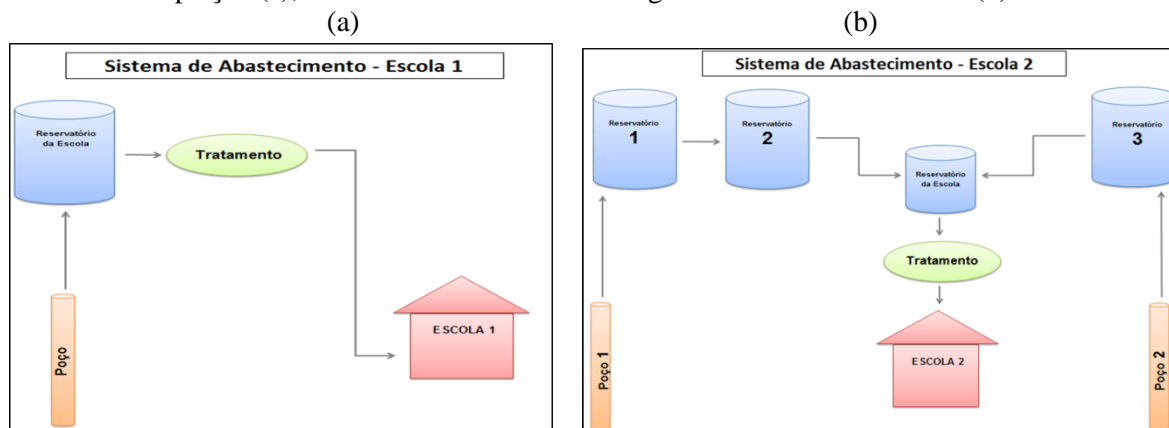
A Escola 1, possui como fonte de abastecimento de água um poço artesiano, com profundidade de 148 m. Esse poço além de promover o abastecimento de água da escola, abastece 13 residências na comunidade. Nessa escola existe tratamento da água de abastecimento, que é feito por desinfecção com hipoclorito de sódio. Após a captação, a água segue para um reservatório na parte inferior e enquanto sobe para o reservatório superior recebe o tratamento e passa a ser distribuída nas dependências da escola, conforme representado na Figura 1a.

Já o sistema de abastecimento da Escola 2, é composto por dois poços artesianos, com profundidades de 124 m e 192 m de profundidade respectivamente. Esses poços além de fornecer água para a escola, também são responsáveis por abastecer 117 residências na comunidade. A Escola 2 recebe água dos dois poços de forma aleatória, e esta água passa eventualmente por três reservatórios de distribuição antes de chegar ao reservatório interno da escola (Figura 1b). Essa escola possui um sistema de desinfecção da água semelhante ao da Escola 1.

**Figura 1** - Sistema de Abastecimento da Escola 1 (1a) e da Escola 2 (1b). Instalação do poço de captação (a), Sistema de reservatórios de água consumida na Escola 1 (b).

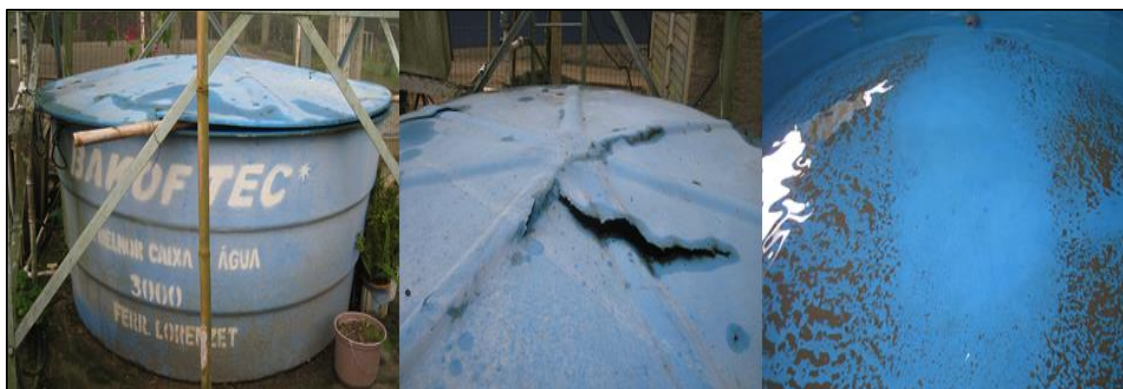
Porém, foi constatada a presença de coliformes totais em amostras coletadas em todos os reservatórios abrangidos pelos sistemas de abastecimento das duas escolas. Na Escola 1 foram obtidos resultados positivos para coliformes totais na água contida no reservatório da escola, como pode ser observado na Tabela 3.

Esses resultados podem estar relacionados com a condição de fechamento do reservatório que apresentava problemas de vedação da tampa a qual também estava danificada, como pode ser observado na Figura 2. Esses fatores colaboram para entrada de impurezas carregadas pela água da chuva e pelo vento, além de possibilitar a entrada de pequenos animais e insetos.

**Figura 2** - Condições externas e internas do reservatório da água consumida na Escola 1.

Recomenda-se, portanto periodicidade à limpeza dos reservatórios, tratamento de desinfecção da água consumida, desenvolvido e monitorado por profissionais habilitados ou até mesmo funcionários da escola após treinamento, e análises regulares da qualidade dessas águas, não só para atestar a eficiência das ações desenvolvidas, mas também para que se tenha um controle da qualidade da água que está sendo oferecida nestas escolas.

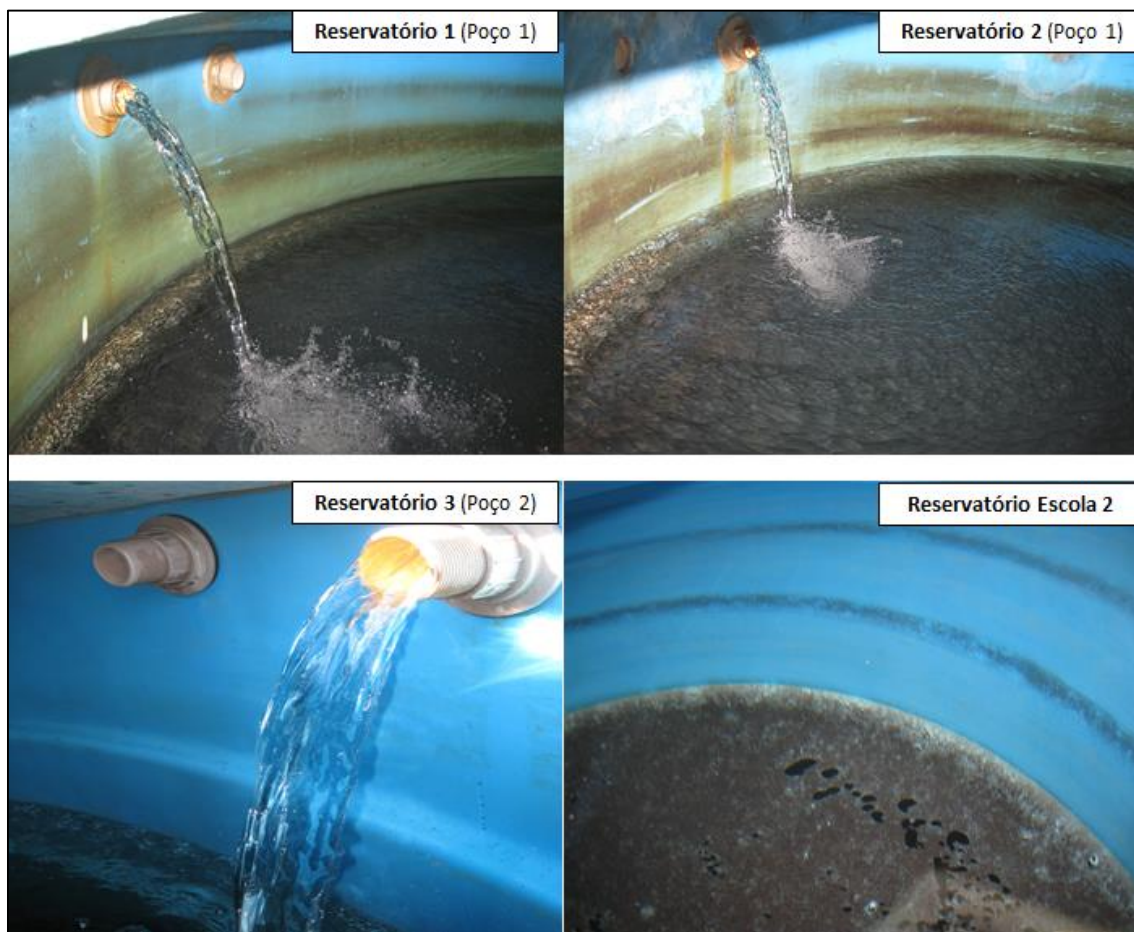
Enquanto que na Escola 2 além do resultado positivo para coliformes totais em todos os reservatórios de distribuição, obteve-se o mesmo resultado para o reservatório interno da escola e para os bebedouros, é provável que o resultado positivo para os referidos reservatórios tenha ocorrido em função das condições de limpeza do interior dos mesmos (Figura 3).

**Figura 3** - Parte interna dos reservatórios do sistema de distribuição da água consumida na Escola 2.

observado na Figura 3, de que as condições de limpeza do reservatório são propícias ao desenvolvimento de bactérias do tipo coliformes totais.
