11º SIMPÓSIO  
INTERNACIONAL  
DE QUALIDADE  
AMBIENTAL

## VERIFICAÇÃO DE ALGUNS INDICADORES DE SUSTENTABILIDADE EM HIS DE SANTA ROSA BASEADO NO MANUAL SELO CASA AZUL CAIXA

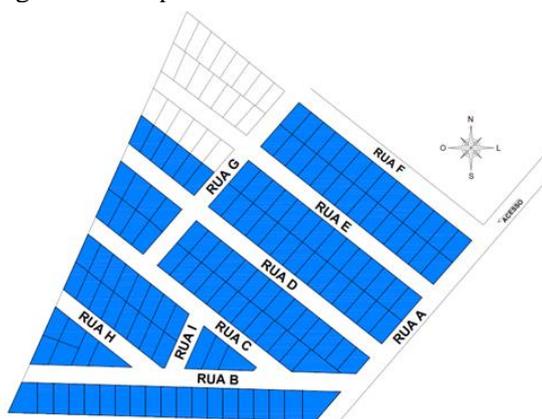
Figura 1 – Mapa do Loteamento Auxiliadora II.

Na Figura 1 está exemplificado o loteamento em estudo, na Figura 2 algumas das edificações existentes no mesmo e na Figura 3 a planta baixa das residências.

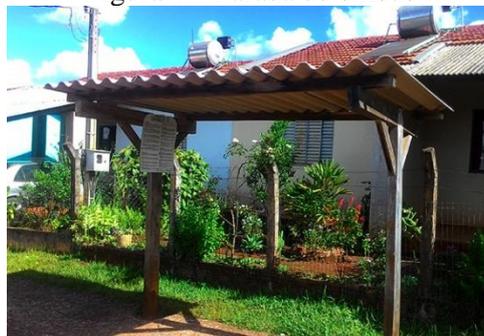
Figura 4 – Parada de ônibus

Conforme a Figura 4, obtida em visita técnica, constata-se que há linha de transporte público acessível, atendendo ao item citado.

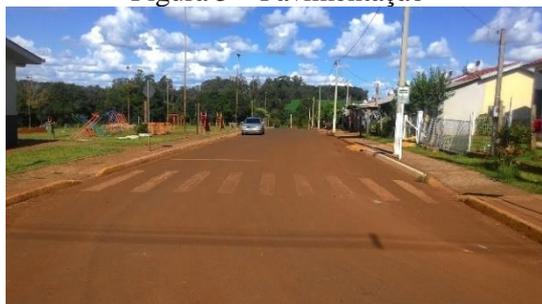
Figura 5 – Pavimentação

Na Figura 5 está exemplificada a pavimentação de uma rua do loteamento, que é constituída por revestimento asfáltico flexível, as demais ruas são constituídas de calçamento formado por rochas irregulares.

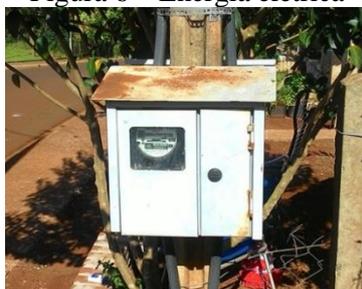
Figura 6 – Energia elétrica

Conforme a Figura 6 percebe-se a existência de medidor individual de energia elétrica de uma residência do loteamento.

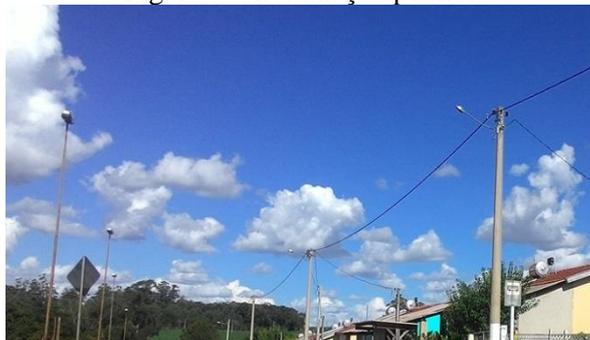
Figura 7 – Iluminação pública

A Figura 7 representa a existência de iluminação pública em uma rua, sendo que cada poste de energia contém um suporte com lâmpada.

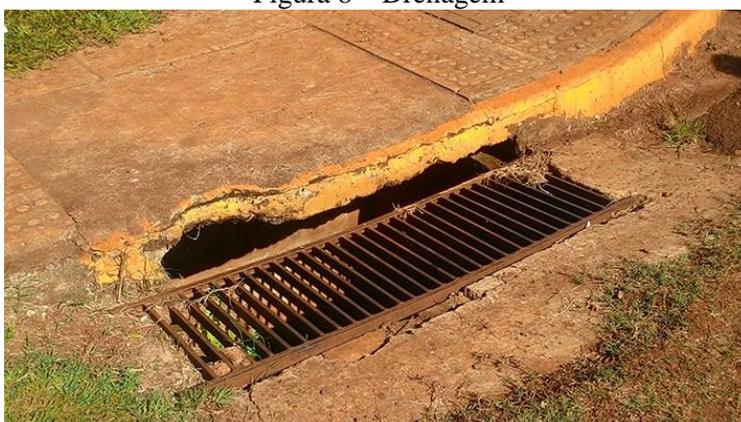
Figura 8 – Drenagem

Em conformidade com a Figura 8, é possível identificar a presença de uma boca de lobo, porém, no empreendimento há existência de outras, que estão posicionadas em locais estratégicos para o escoamento das águas pluviais.

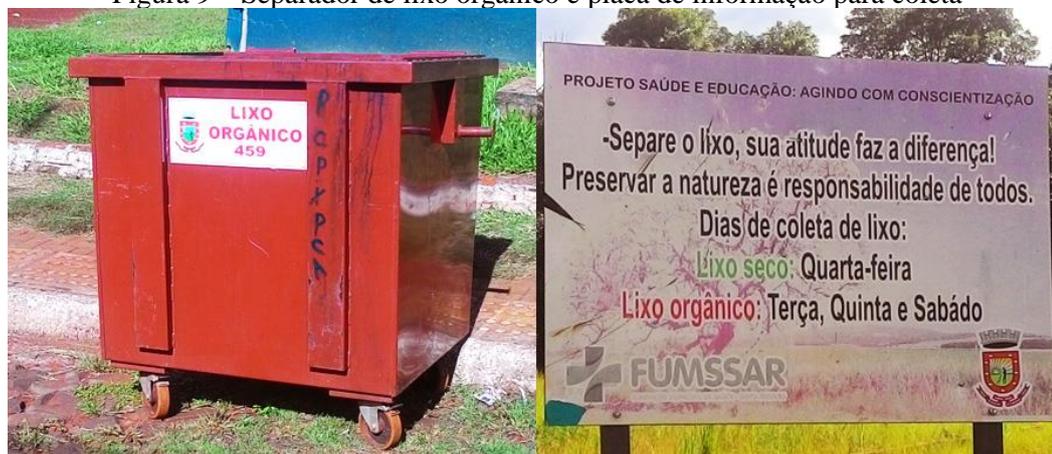
Figura 9 – Separador de lixo orgânico e placa de informação para coleta

Em visita técnica ao loteamento, constatou-se que o sistema de coleta seletiva implantado é o de separação apenas entre o lixo orgânico e seco, com dias especificados para o recolhimento de cada.

Não há a separação do lixo seco de acordo com a natureza do material (metal, plástico, papel, etc), pois não foram encontrados recipientes devidamente demarcados para o recebimento específico de cada um destes, encarecendo ou até mesmo inviabilizando o processo de reciclagem. Com base nos indicadores, cumpriu-se apenas a necessidade de local adequado para disposição de lixo orgânico, conforme Figura 9.

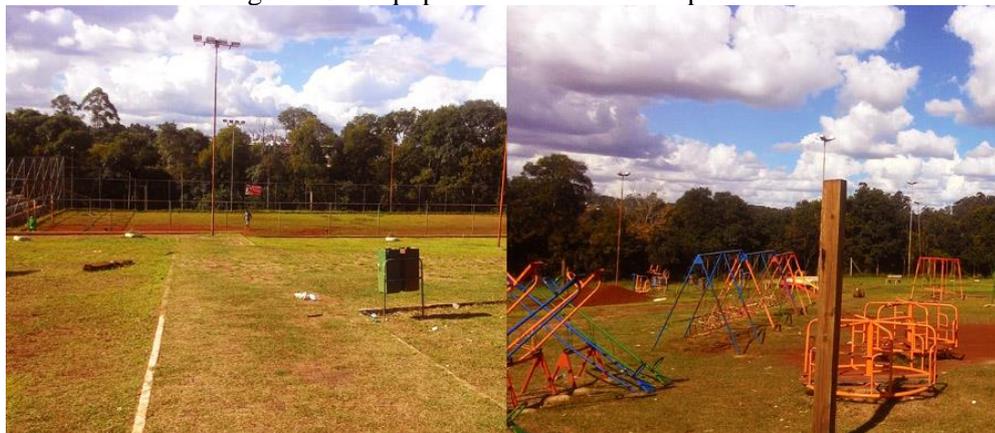
Figura 10 – Equipamentos de lazer e esportivos.

De acordo com a Figura 10, constata-se a presença de diversos equipamentos de lazer/esportivos, no entanto, não foram encontrados equipamentos de finalidade social, ocasionando o cumprimento parcial do item em estudo.

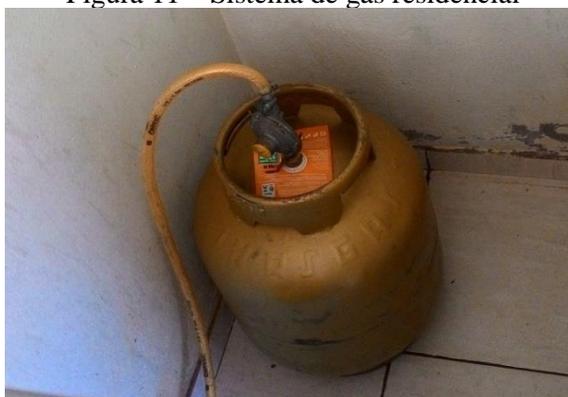
Figura 11 – Sistema de gás residencial

Em ocasião de visita técnica, constatou-se que não havia um sistema de abastecimento de gás que abrangesse todo o loteamento, tornando de responsabilidade individual o abastecimento de gás de cada habitação (Figura 11).

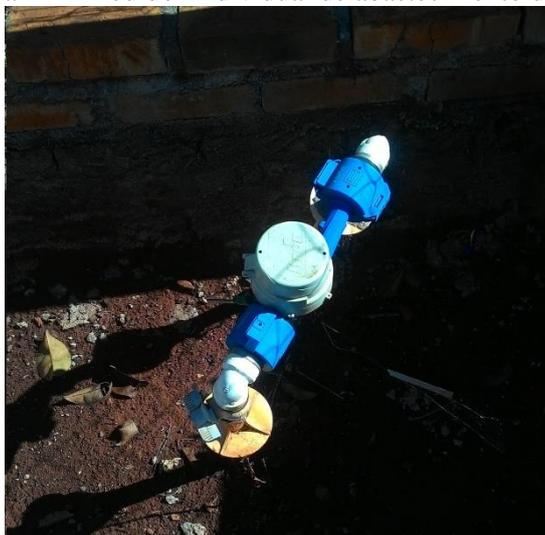
Figura 12 – Medidor individual de abastecimento de água

Para a investigação destes itens foi realizada uma visita técnica ao loteamento urbano, e através de inspeção visual e registros fotográficos, comprovou-se a existência de sistema de abastecimento de água, além de medição individual de água através da presença do medidor ilustrado na Figura 12.

Atendendo dessa forma dois itens simultaneamente: Medição Individual de Água e rede de abastecimento de água potável (Qualidade do entorno - Infraestrutura).
