11º SIMPÓSIO
INTERNACIONAL
DE QUALIDADE
AMBIENTAL

DIAGNÓSTICO, REMEDIAÇÃO IN SITU E MONITORAMENTO DE SOLO E ÁGUA EM ÁREA CONTAMINADA POR BIODIESEL

DIAGNOSIS, IN SITU REMEDIATION AND MONITORING OF SOIL AND WATER IN A BIODIESEL-CONTAMINATED AREA

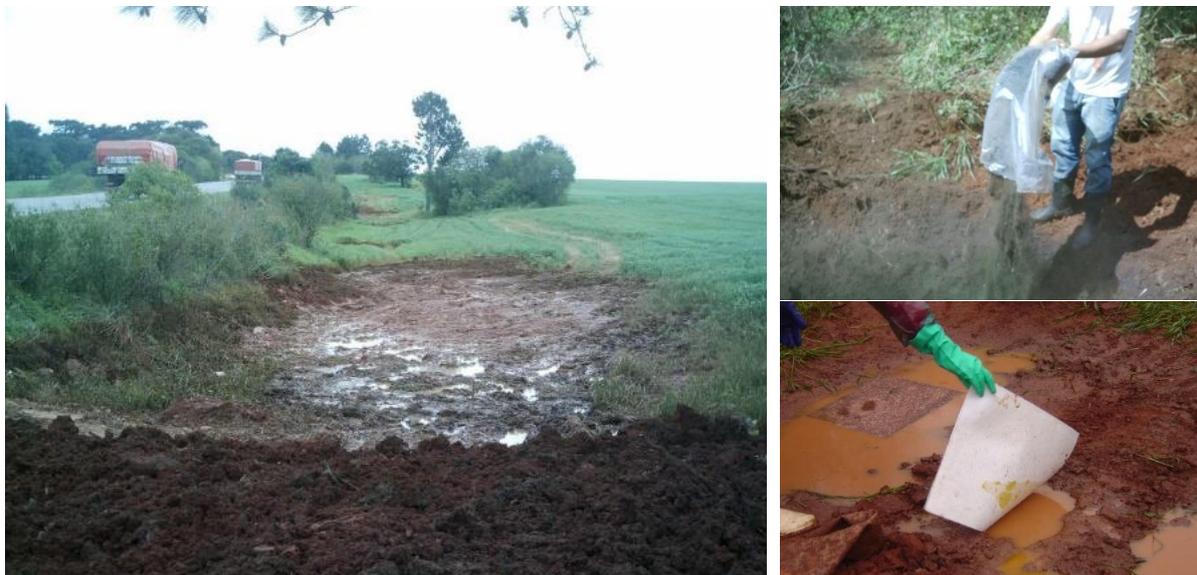
Figura 01. Vista geral da área do derramamento do combustível antes do início das intervenções.
Recolhimento do biodiesel remanescente no ambiente do acidente.

O sinistro ocorreu aproximadamente às 17 h na data chamada, para fins deste trabalho, de “Dia 1”. A equipe de atendimento de emergência tomou providências para realizar a contenção mecânica através de barreiras de terra executadas por retroescavadeira, no sentido longitudinal na área afetada. A canalização existente, que atravessa a rodovia no local, foi fechada para não permitir que o material, que vazou do caminhão avariado, fosse carregado para a outra margem (esquerda), pois há um recurso hídrico pertencente à bacia de captação de água potável do município de Passo Fundo, RS. O local foi tratado com a coleta de 12 toneladas de Biodiesel logo após o acidente e outra parte retirada através do uso de material adsorvente para hidrocarbonetos e mantas específicas para recolhimento do combustível remanescente (Figura 01). Foram retirados 11 m³ de material residual nos primeiros 4 dias. Este material foi enviado para aterramento em ARIPE (Aterro de Resíduos Perigosos). Com a autorização do proprietário e acompanhamento da equipe técnica da empresa proprietária do veículo transportador foi apresentado ao Ministério Público o Plano de diagnóstico, intervenção e monitoramento da área.

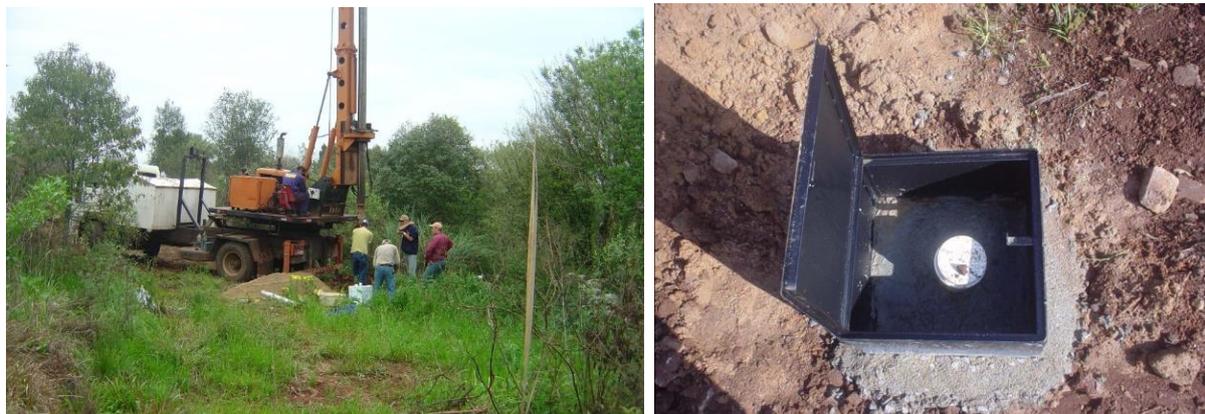
Figura 02. Instalação e. Figura 03. caixa de proteção do Piezômetro p4

Para a coleta de amostras de água na área, optou-se pela instalação de quatro piezômetros (Poços de monitoramento p1 a p4– Figuras 04 e 05), sendo que a localização dos mesmos foi definida por Geólogo (Figura 05). Amostras de água superficial e subterrânea foram coletadas. Nesta definição foram locados quatro (4) poços de monitoramento, sendo três (3) poços à direita e um (1) poço a esquerda da RS 135 sentido Passo Fundo - Erechim. Arroio Miranda Montante (AMM), Arroio Miranda Jusante (AMJ) e Sanga (S) e água subterrânea nos piezômetros p1, p2, p3 e p4.

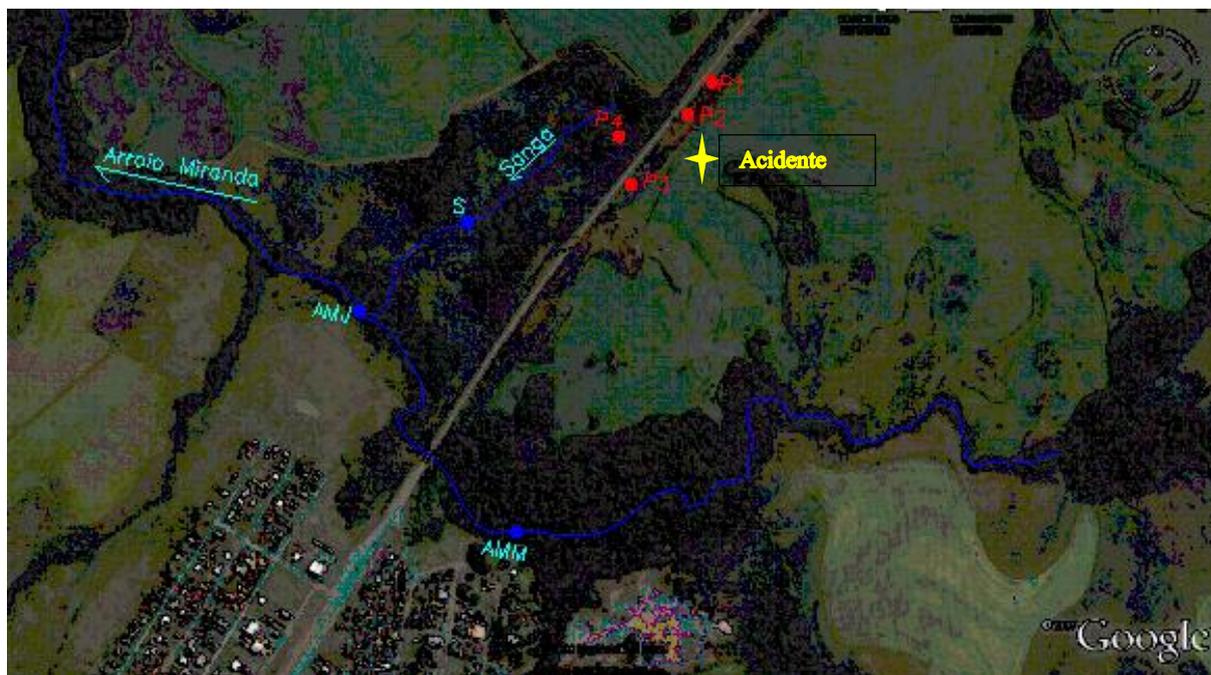
Figura 04. Imagem do Google Earth®, esquema de amostragem de água superficial e subterrânea.

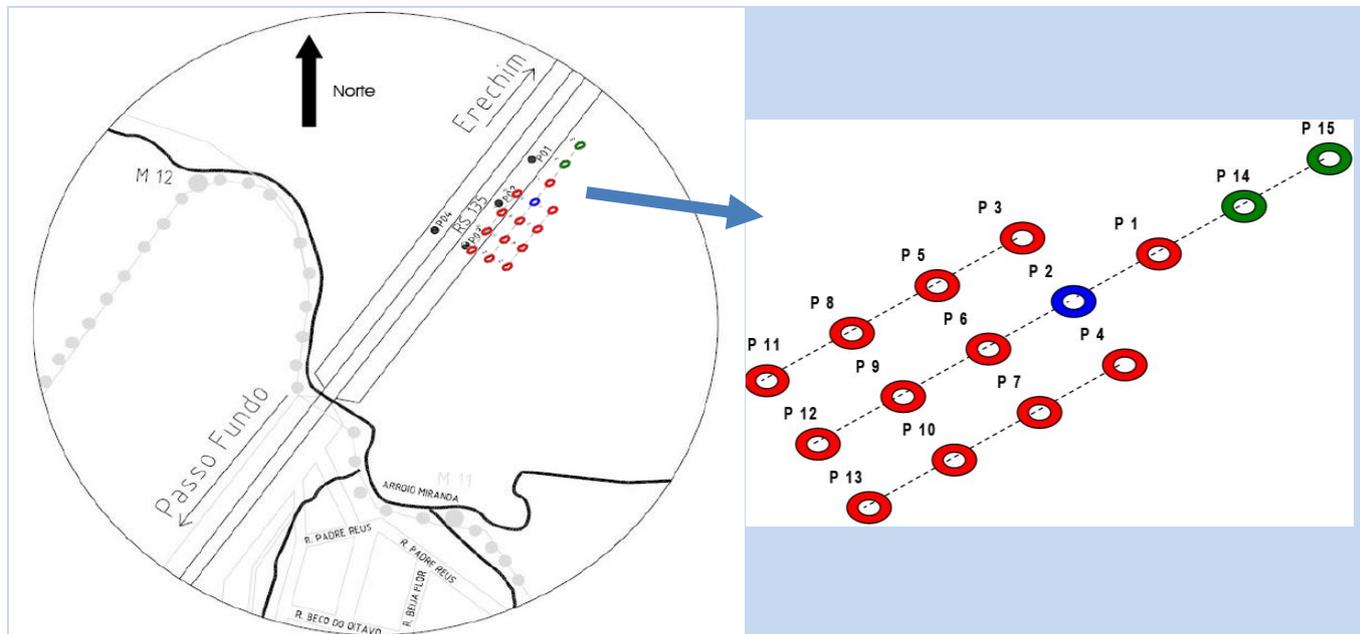
Figura 05. Croqui de localização de instalação dos piezômetros e amostragem de solo, ao lado da rodovia, na faixa de domínio do DAER. Detalhe da grade de amostragem utilizada no monitoramento do teor de biodiesel de solo em diversas profundidades.

Neste diagnóstico, coletaram-se amostras de solo superficial e até 3,00 metros de profundidade, em sessões de 0,50 m, a partir de 3,00 m de profundidade passou-se a coletar uma amostra a cada 1,00 m de profundidade até o final da escavação, constituindo-se de 4 pontos de amostragem coincidentes com os piezômetros. Para o monitoramento, a localização da grade de amostragem é apresentada na Figura 05.

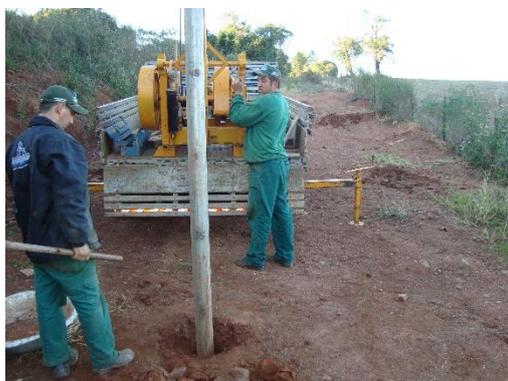
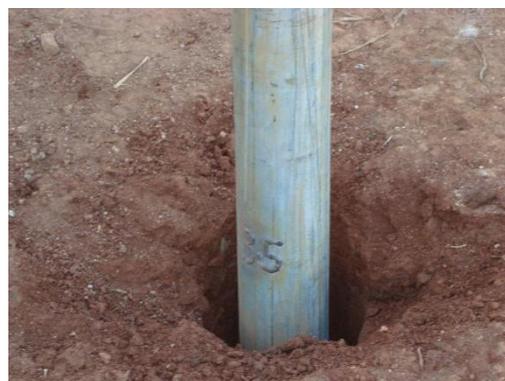
Figura 06. Coleta de amostras de solo com amostrador tubular e detalhe da profundidade da coleta de amostras de solo a 3,5 m.

Foi usado amostrador mecanizado, utilizando-se de percussão para promover a amostragem conforme recomenda a USEPA (1991) e norma ISO/TC 190/SC 2 (Figura 06).

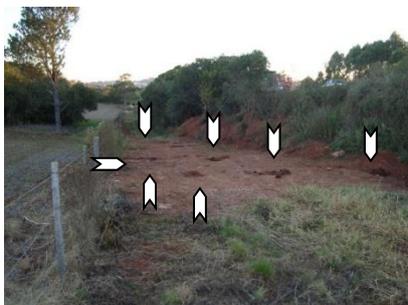
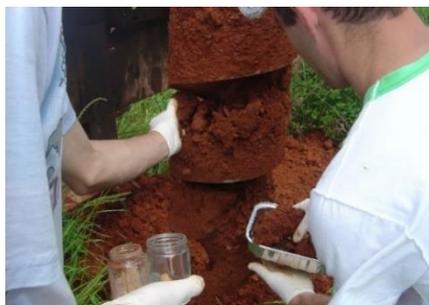
Figura 07. Visão geral da localização dos pontos de amostragem de solo na área após o fechamento para recomposição e Movimentação da coleta de amostras de solo para este estudo.

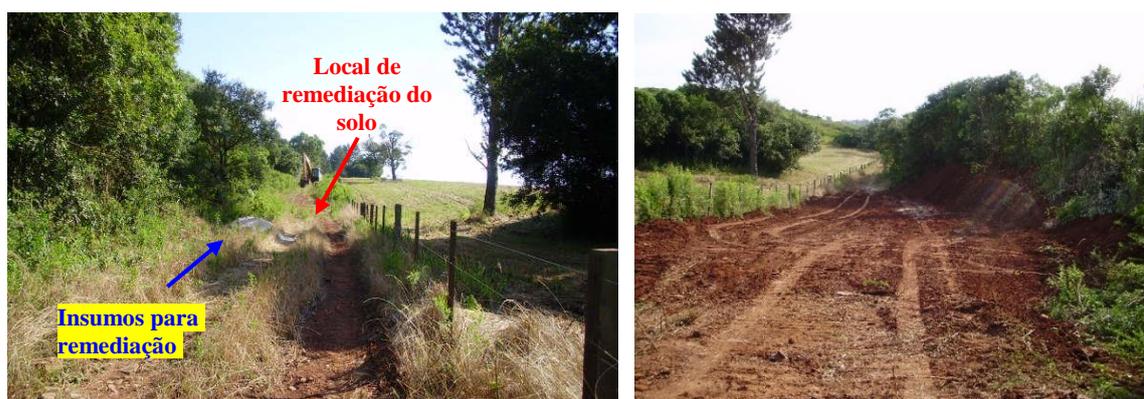
Figura 08: Vista da área do derramamento, de remediação e monitoramento na intervenção e após.

profundidade de 3,5 m. Este trabalho foi realizado após 8 meses, devido às condições climáticas serem favoráveis neste período. O revolvimento foi acompanhado por acréscimo de nutrientes (Figura 08).

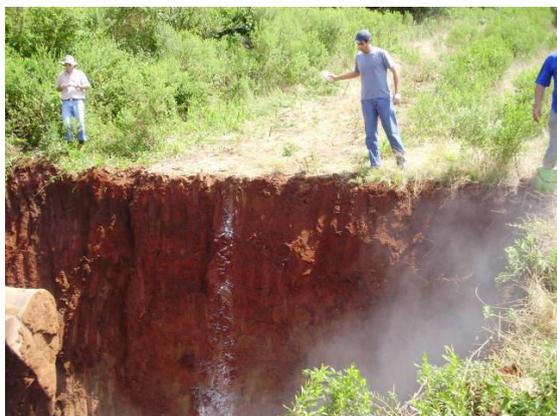
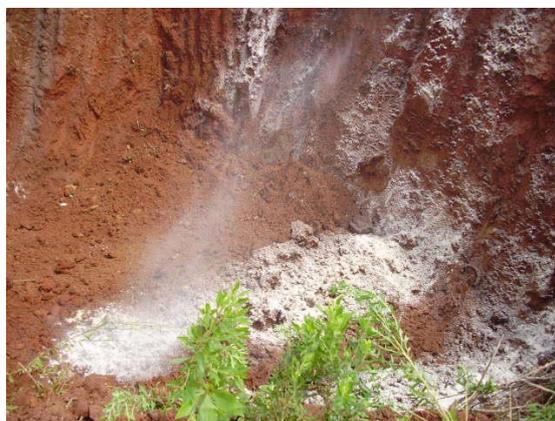
Figuras 09 e 10. Escavo do solo contaminado e tratamento com aplicação de insumos.

Inicialmente, foi retirado o solo e depositado em um local próximo. Simultaneamente à recolocação do solo, foi incorporado no mesmo, calcário e super fosfato triplo, para correção do pH e da relação C/N/P (Carbono/Nitrogênio/Fósforo), respectivamente.

Esta operação foi efetuada com o auxílio de um equipamento de pequeno porte (*bobcat*) para o carregamento dos insumos. Estes foram dispostos manualmente no solo.

Após o solo foi revolvido como o auxílio da escavadeira, para que ocorresse a homogeneização do mesmo e incorporação dos fertilizantes (Figuras 09 e 10).

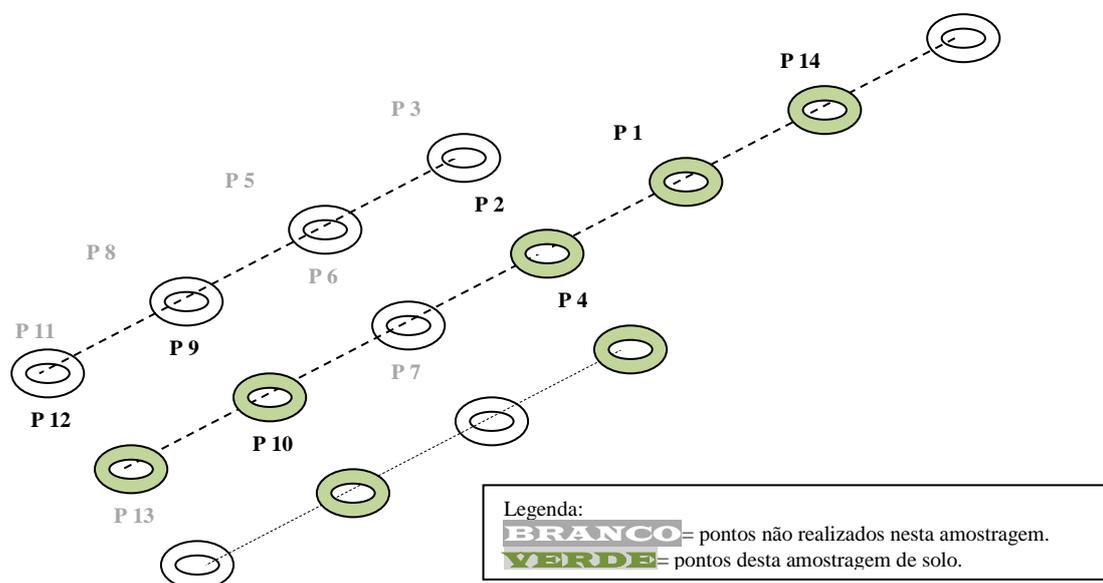
Figura 11. Localização dos pontos de coleta de solo nas amostragens após 24 e 48 meses.

Para tanto, recomendou-se efetuar uma grade (*grid*) de amostragem de solo, compreendida entre as distâncias limítrofes de 3 m, a montante; e de 9 m, a jusante do Piezômetro p2, no sentido Erechim a Passo Fundo, totalizando 13 pontos amostrais, por camada de solo a ser avaliada (Figura 11).

Observando-se tais orientações, definiu-se a localização dos pontos de amostragem de solo, na segunda campanha de amostragem, como é ilustrado na Figura 11.

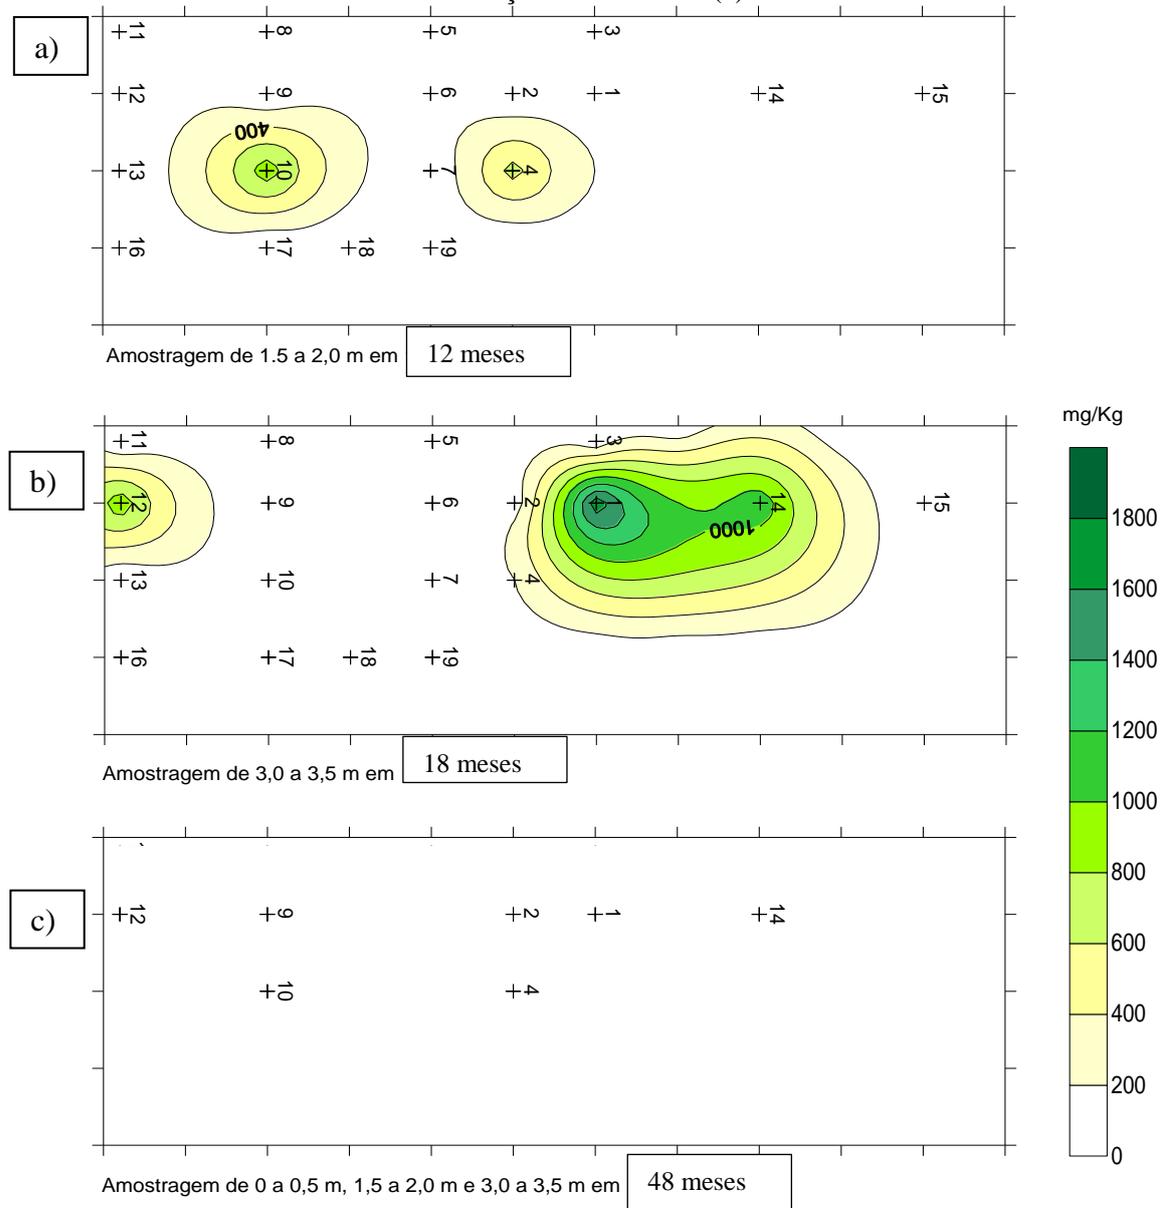
Figura 12. *Isolinhas* de concentração de biodiesel, obtidas no monitoramento do solo, realizado em 12, 18 meses, nas camadas de 1,5 a 2,0 m e de 3,0 a 3,5 m (a e b respectivamente) e a ausência de contaminação em 48 meses (c).

A Figura 12 ilustra a pluma de contaminação nas profundidades de 1,5 a 2,0 m e 3,0 a 3,5 m na amostragem de solo executada em 12 meses e nos pontos amostrados nas profundidades de 0 a 0,5 m, de 1,5 a 2,0 m e de 3,0 a 3,5 m, em 36 e 48 meses, depois dos trabalhos de remediação, sendo que, nesta última campanha, constatou-se ausência de pluma de contaminação, em qualquer profundidade amostrada.

Como não foi detectado resíduo de biodiesel no solo avaliado, os resultados indicam que a técnica de bioestimulação, utilizada para degradar o biodiesel no solo, foi eficiente.

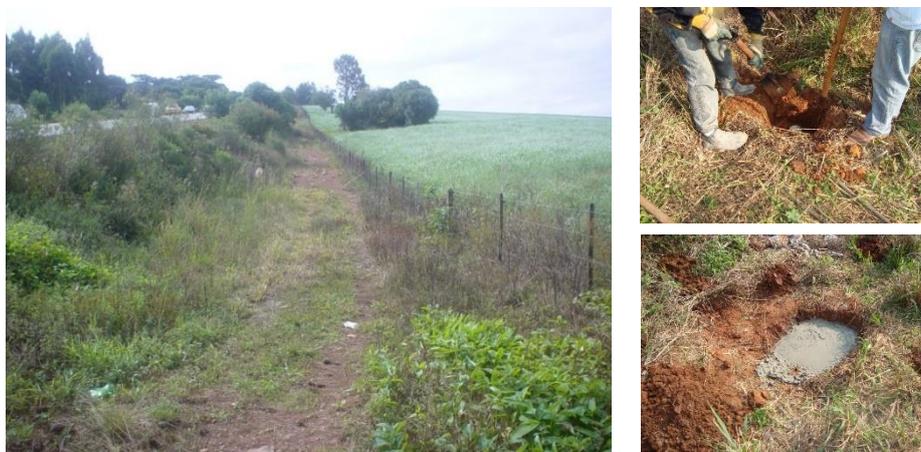
Figura 13. Aspecto da área no momento do encerramento das atividades após 48 meses do sinistro, tamponamento dos piezômetros.

Recomendou-se o tamponamento dos piezômetros construídos, no sentido de proteger as águas subterrâneas de potencial contaminação pela ação de vândalos. Nesta ocasião foram desativados e lacrados os piezômetros para evitar contaminação da água subterrânea e a área foi entregue oficialmente ao proprietário com a autorização do Ministério Público. O aspecto da área após a finalização dos trabalhos é apresentado na Figura 13).
